**SIK PEITZ**

## Ausgangslage:

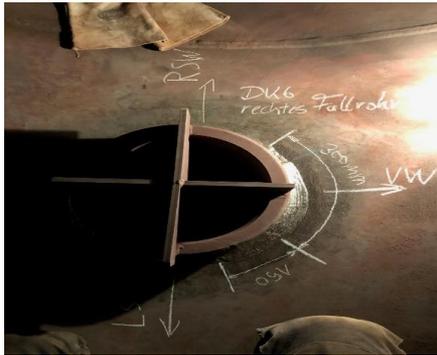
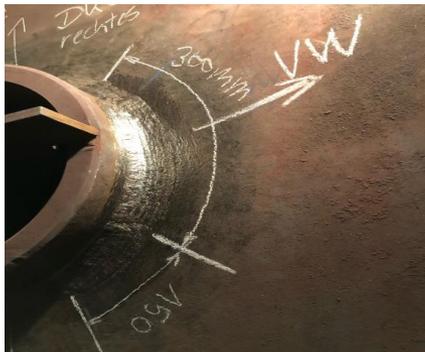
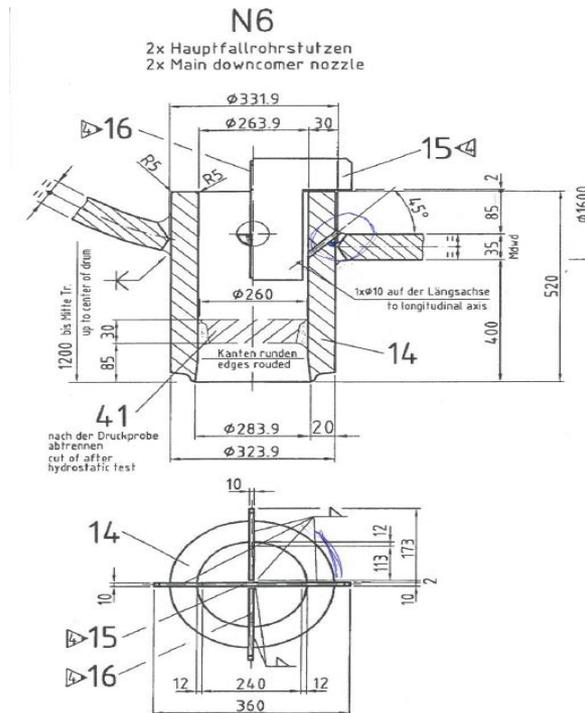
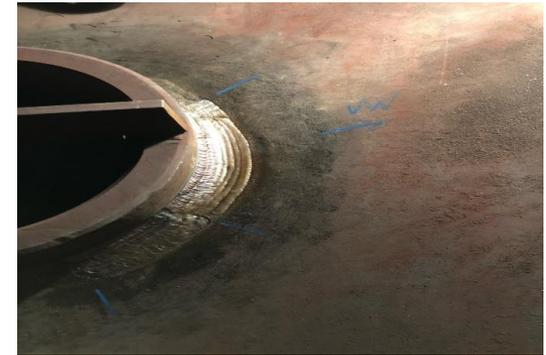
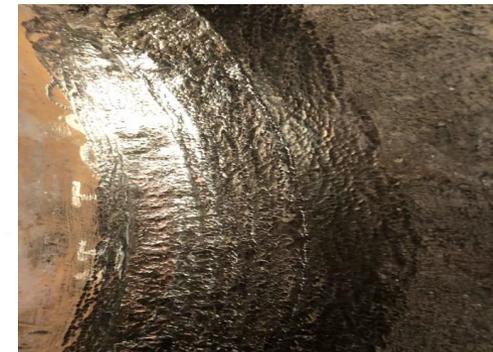
„An der Naht der Fallrohrstutzen in einem Kraftwerk kam es immer wieder zu Rissen, welche auch nach Reparaturen wieder auftraten.“

„Nach einjährigem Betrieb wurde die Trommel erneut befundet und es wurde keine Schädigung im Reparaturbereich festgestellt.“

## Dann folgte eine PIT Behandlung der Reparaturnähte:
