Schlussbericht

Untersuchungen zur Auswirkung variierender Ausführungsqualitäten einer HFH-Nachbehandlung und Beurteilung einfacher Methoden zur Überprüfung der Nachbehandlungsspur

Universität Stuttgart

Institut für Konstruktion und Entwurf

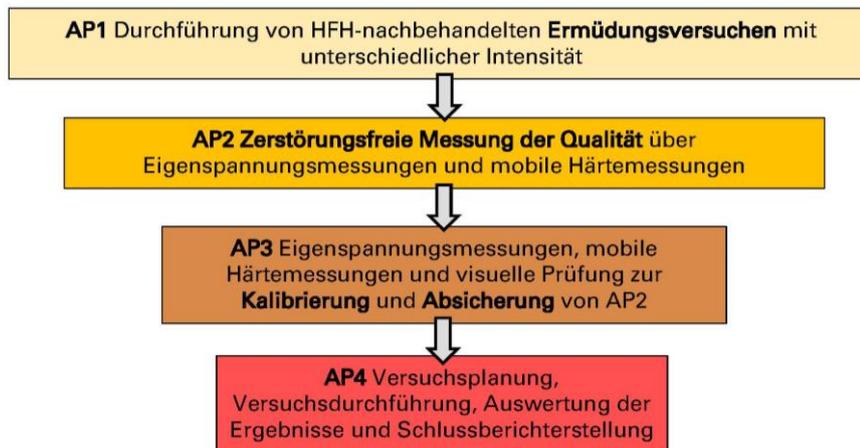
Abbildung 1: Übersicht über die modifizierten Arbeitspakete

Die zur Erreichung der Forschungsziele vorgesehenen Arbeitspakete wurden während des Projekts modifiziert und sind im Ablaufdiagramm in Abbildung 1 dargestellt. Die Arbeitspakete werden in den nachfolgenden Kapiteln detailliert beschrieben.

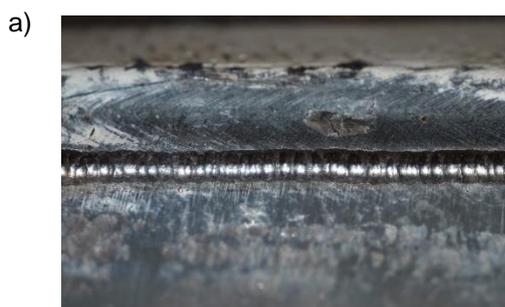
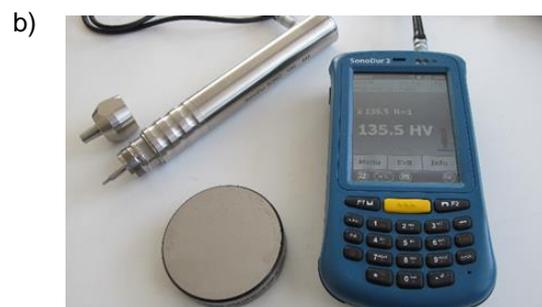
Abbildung 2: a) Optik einer mit PIT-nachbehandelten Schweißnaht; b) mobiles Härtemessgerät SonoDur2 (UCI) der Firma NewSonic GmbH

Für die Härtemessungen wurde das mobile Härtemessverfahren Ultrasonic Contact Impedance (UCI) der Firma NewSonic GmbH (siehe Abbildung 2 b)) angewendet. Die Durchführung der Härtemessungen mittels des mobilen Härtemessverfahrens am HFH-nachbehandelten Bauteil ist für die Praxistauglichkeit besonders erstrebenswert.

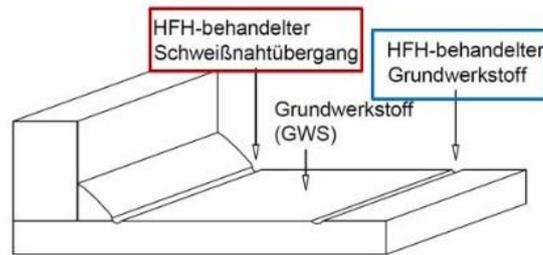
Abbildung 3: Skizze zu HFH-behandeltem Schweißnahtübergang und HFH-behandeltem Grundwerkstoff

Abweichend zum Grundwerkstoff ergeben sich durch die Wärmeeinbringung, Aufmischungs- und Abkühlprozesse beim Schweißvorgang im Bereich der Schweißnaht und Wärmeeinflusszone differenzierte Härteverläufe, so dass sich für die Identifizierung der Nachbehandlungsintensität am Schweißnahtübergang durchaus komplexere Härteverläufe ergeben können.

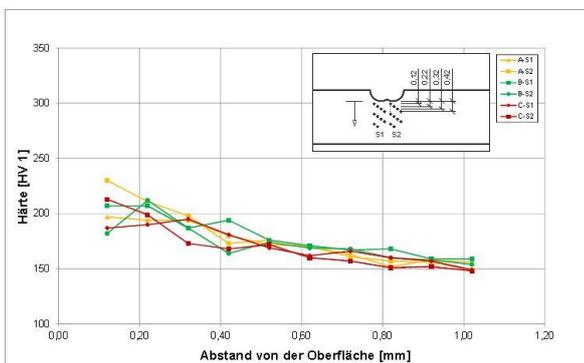
Abbildung 4: Härteverläufe in Bauteildickenrichtung in Abhängigkeit der Intensität (PIT) [15]

Die durch PIT-nachbehandelten Proben ließen anhand der Härtewerte im Grundmaterial unterhalb der Hämmerspur keine Rückschlüsse auf die variierte Intensität der PIT-nachbehandelten Oberfläche zu, siehe Abbildung 4. Die mit HiFIT-nachbehandelten Proben, wie in Abbildung 5 dargestellt, zeigten in Abhängigkeit der gewählten Nachbehandlungsintensität Härtewerte in unterschiedlichen Härtebereichen. Daraus lässt sich schlussfolgern, dass die Härte prinzipiell ein zuverlässiger Parameter zur Sicherung der Qualität der Nachbehandlung ist.

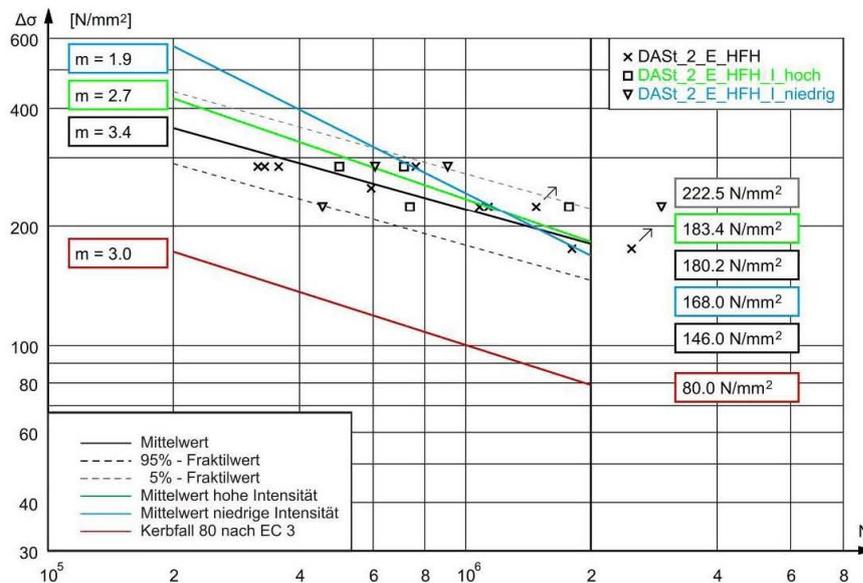
Abbildung 6: Wöhlerdiagramm der Ermüdungsversuche bei unterschiedlicher Intensität [9]

Die ersten Ermüdungsversuche unter Variation der Intensität wurden im Rahmen des Forschungsprojekts „Entwicklung einer DAST-Richtlinie für höherfrequente Hämmerverfahren“ [9] in Form von wenigen Ermüdungsversuchen an Querstreifen aus dem Werkstoff S355J2 mit einem Spannungsschwingbreitenverhältnis von $R=0,1$ untersucht. Dabei wurde festgestellt, dass sowohl Prüfkörper mit geringer Intensität als auch Prüfkörper mit hoher Intensität im Streubereich der mit normaler bzw. optimaler Intensität behandelten Prüfkörper liegt, was in Abbildung 6 abgebildet ist.

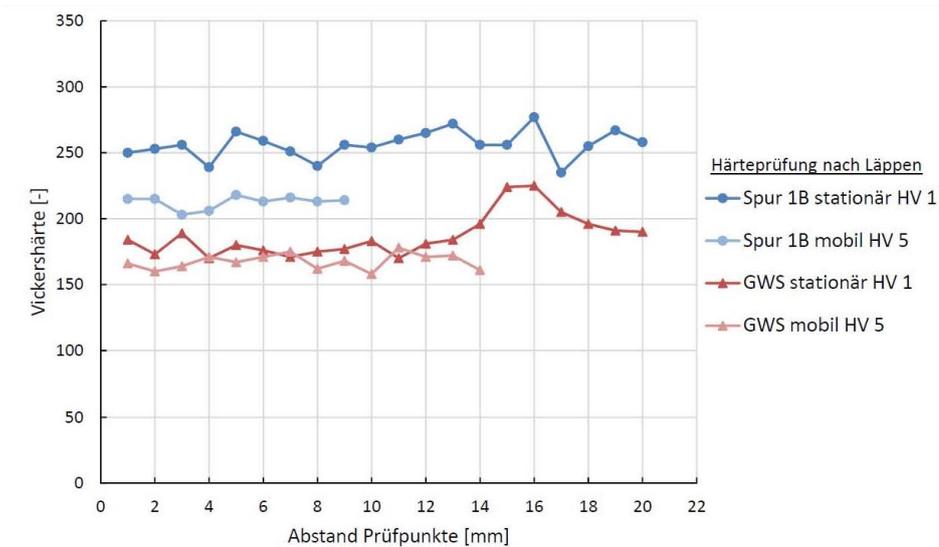
Abbildung 7: Härtewerte aus stationärer und mobiler Härteprüfung in der gehämmerten (blau) und ungehämmerten (rot) Spur am Grundwerkstoff [12]

In Abbildung 7 sind die Härtewerte am ungehämmerten Grundwerkstoff (rot) und in der gehämmerten Spur (blau) nach der Oberflächenbehandlung durch Lappen für die stationäre und mobile Härtemessung dargestellt. Dabei wurde in den Untersuchungen [12] festgestellt, dass die Ergebnisse der mobilen mit der stationären Härtemessung im Grundmaterial vergleichbar sind, wohingegen sich bei der gehämmerten Spur 1B geringe Abweichungen bei der mobilen von der stationären Härtemessung ergaben.

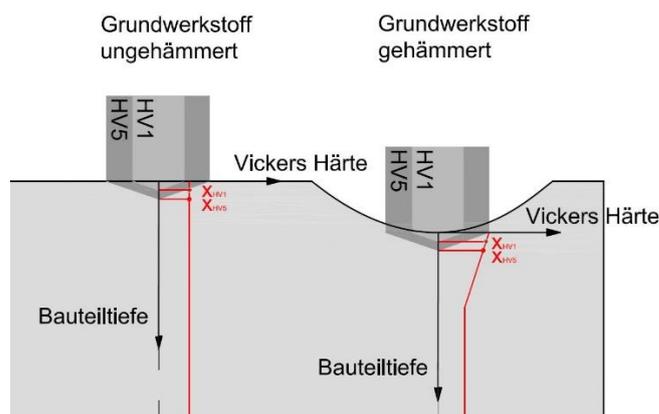
Abbildung 8: Vergleich der Härtemessungen mit HV1 und HV5 am gehämmerten und ungehämmerten Grundwerkstoff

Die Abweichungen sind darauf zurückzuführen, dass, wie in Abbildung 8 zu sehen ist, der Einfluss der Härteprüfkraft HV berücksichtigt werden muss. Der Härteverlauf im ungehämmerten Grundwerkstoff (GWS) ist konstant über die Bauteildicke, deshalb hat eine größere Prüfkraft (HV5) keine geringeren Härtewerte zur Folge. Dagegen ist bei der nachbehandelten Spur 1B der Härteverlauf in die Tiefe veränderlich, so dass bei einer größeren Prüfkraft, die einen tieferen Eindruck zur Folge hat, der Härtewert für HV5 geringer, als gegenüber der kleinen Eindringkraft HV1, ist.

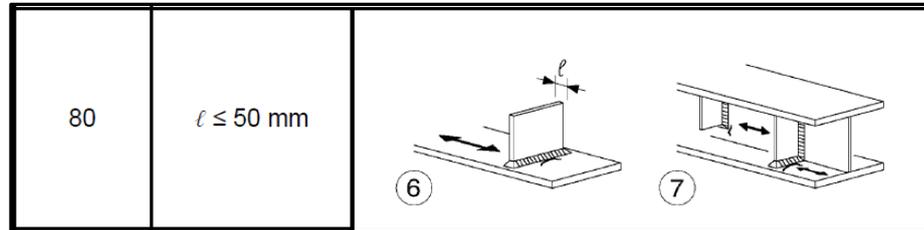
Abbildung 9: Schweißdetail unbelastete Quersteife [5]

Die Geometrie der Versuchskörper basiert auf dem BAW-Projekt „Untersuchungen zur Anwendung höherfrequenter Hämmerverfahren im Stahlwasserbau“ [10]. Das untersuchte Schweißdetail ist die unbelastete Quersteife nach DIN EN 1993-1-9 [5], siehe Abbildung 9.

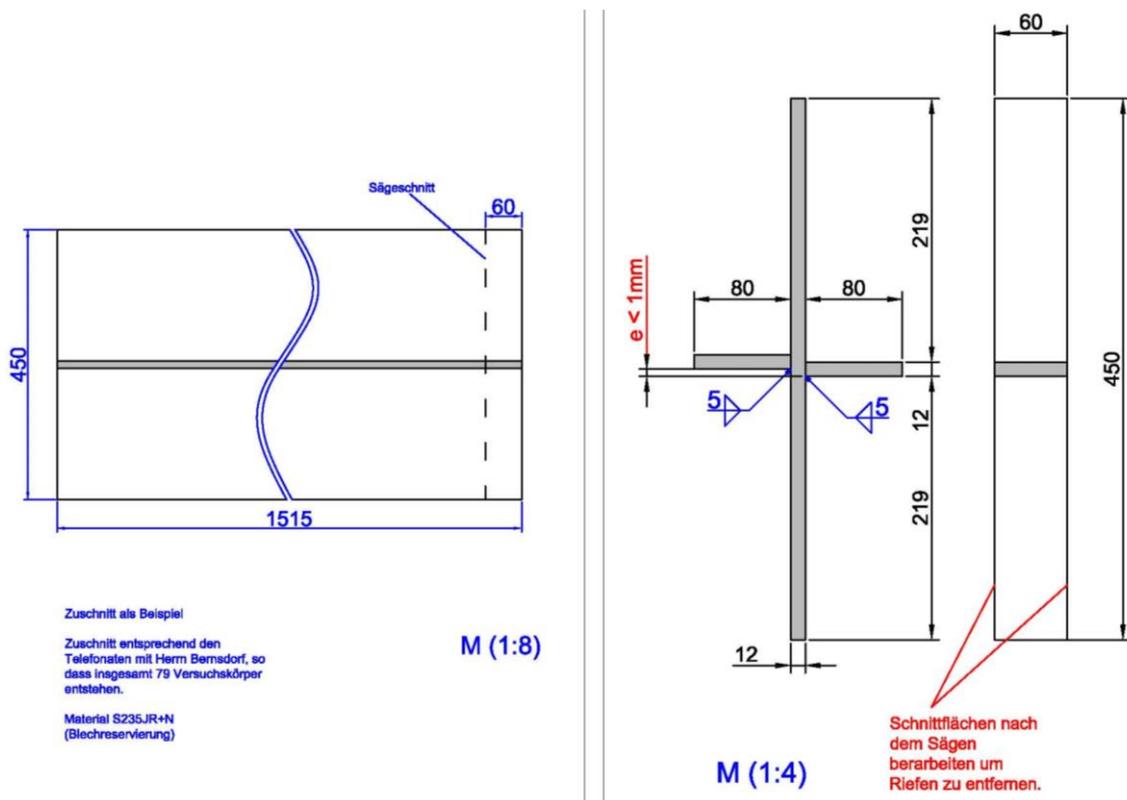
Abbildung 10: Geometrie Versuchskörper für Ermüdungsversuche, Eigenspannungs- und Härtemessungen

Als Werkstoff wurde S235 gewählt. Die Geometrie des Versuchskörpers für die Ermüdungsversuche, Eigenspannungs- und Härtemessungen ist in Abbildung 10 dargestellt.

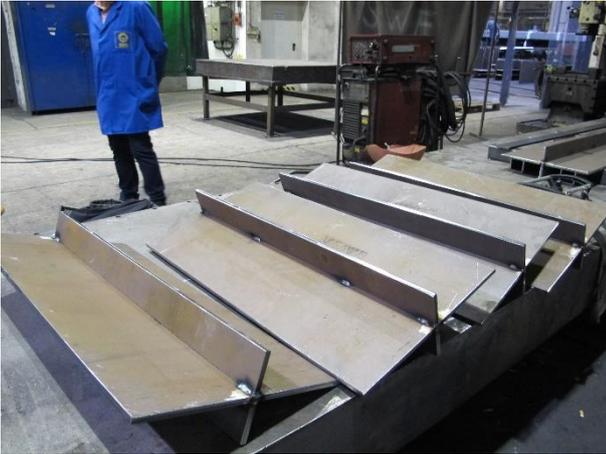
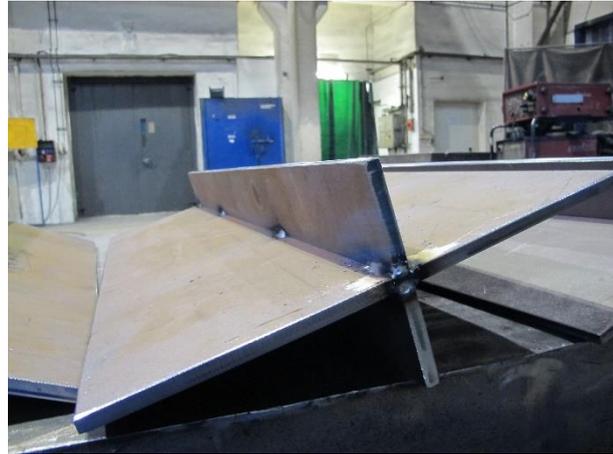
Abbildung 11: Geheftete Blechteile

Die Versuchskörper wurden bei der Firma Schachtbau Nordhausen in Nordhausen angefertigt. Dafür wurden 930 mm lange Bleche zugeschnitten und die Quersteifenbleche darauf geheftet, siehe Abbildung 11. Um eine möglichst gleichbleibende Qualität der Schweißnaht zu erhalten, wurde mittels Lineareinheit verfahren. Als An- und Auslaufbleche und Führung wurden die noch zu schweißenden Bleche daneben positioniert, so dass die Verfahreinheit entlang fahren konnte, siehe Abbildung 12. Durch die Schrumpfungen während des Schweißvorgangs kam es zum Versatz zwischen den Hilfskonstruktionen, auf denen die Verfahreinheit entlang fuhr, so dass sich an dieser Stelle ein kleiner Versatz in der Schweißnaht ergab, meist auf Höhe von 15-20cm. In manchen Fällen musste dort verschliffen und die Schweißnaht neu angesetzt werden.

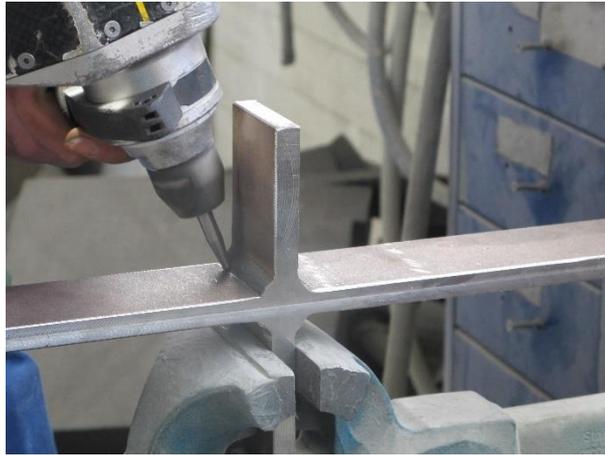
Abbildung 13: Nachbehandlung durch die Firma PITec GmbH

Die variierte Qualität bzw. die Intensität der Behandlung wurde deshalb durch die Dauer der Nachbehandlung erreicht.

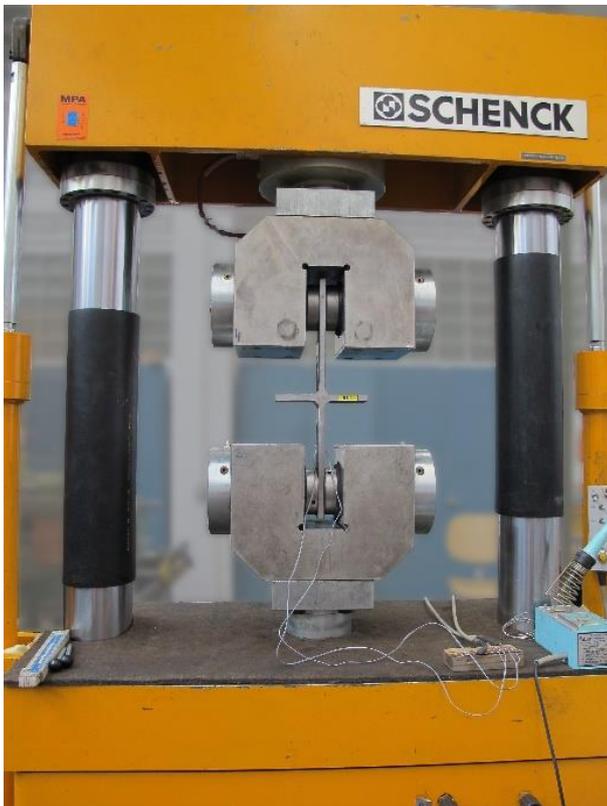
Abbildung 14: Versuchskörper in Prüfstand Schenck 400 kN

Die Messeinrichtung erfolgte durch zwei Dehnmessstreifen (DMS), die links und rechts an der unteren Prüfkörperhälfte im Abstand von 25 mm der HFH-nachbehandelten Quersteiffennaht angebracht wurden. Diese dienen zur Überprüfung der Dehnung und zur Ermittlung des technischen Anrisses. Außerdem konnte mithilfe der beiden DMS der Biegeanteil des Prüfkörpers ermittelt werden.

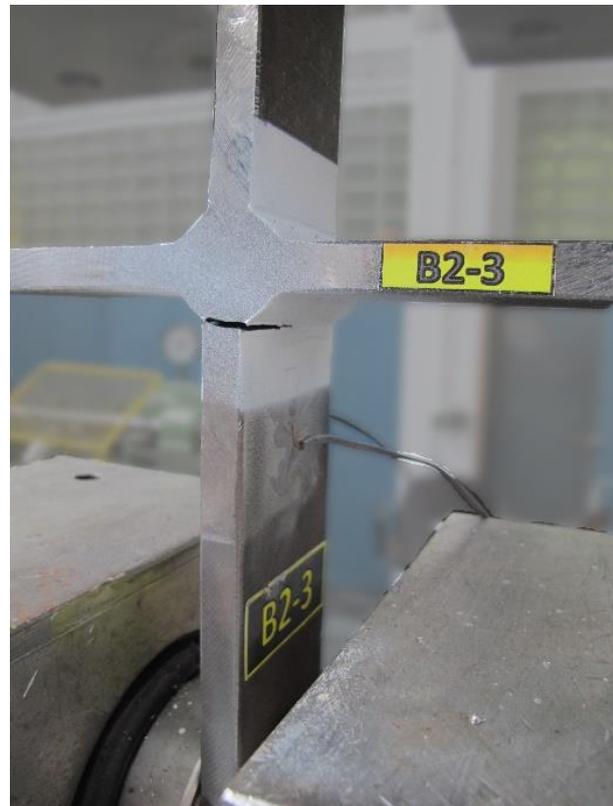
Abbildung 15: Nahaufnahme eines geprüften Versuchskörpers

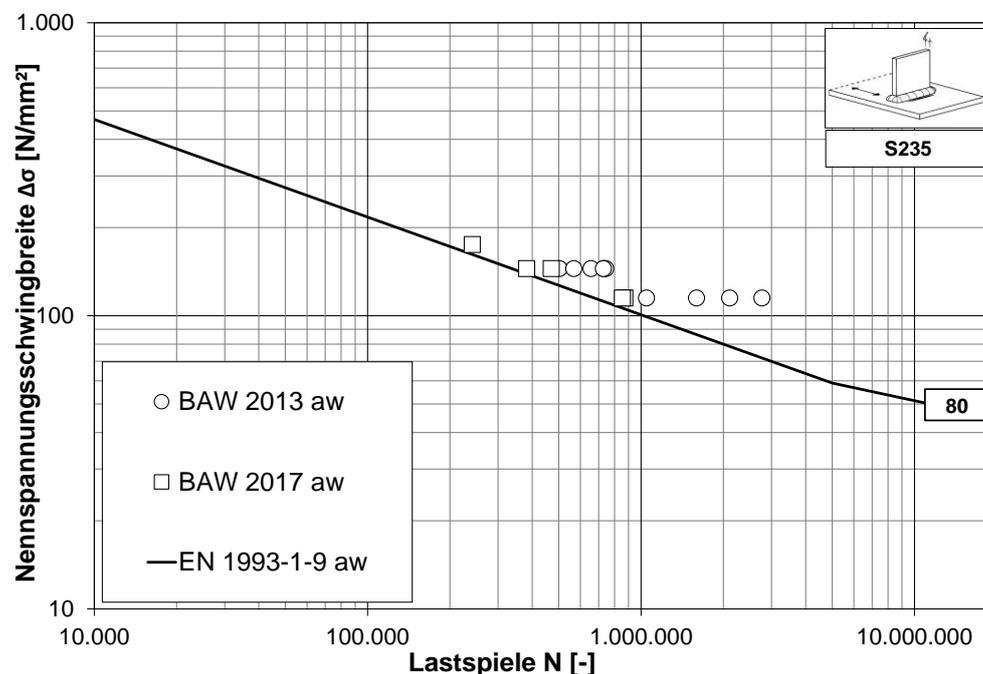
Abbildung 16: Versuchsergebnisse im Wöhlerdiagramm für unbelastete Versuchskörper aus dem vorliegenden und vorhergehenden Projekt (2013) [10]

Hinzugefügt wurden die Ergebnisse der unbehandelten (aw) Ermüdungsversuche des vorangehenden BAW-Projekts (2013), gekennzeichnet durch Kreise) [10]. Es ist deutlich zu erkennen, dass die aktuellen Versuchsergebnisse eine geringere Streuung der Ergebnisse ausweisen und dicht bei der durch die DIN EN 1993-1-9 [5] vorgegebenen Nennspannungswöhlerlinie von 80 N/mm² nach Tab. 8.3 liegen. Die Streubreite der im vorangehenden BAW-Projekt [10] lag etwas höher, vor allem im Bereich geringer Spannungsschwingbreiten. Die Serie B2 liegt tatsächlich im Bereich normal HFH-nachbehandelter unbelasteter Quersteifen und kann als Referenzserie herangezogen werden. Die Versuchskörper der Serie B1 verhalten sich im unbehandelten Zustand demnach wie erwartet und eignen sich somit als unbehandelte Referenzserie.

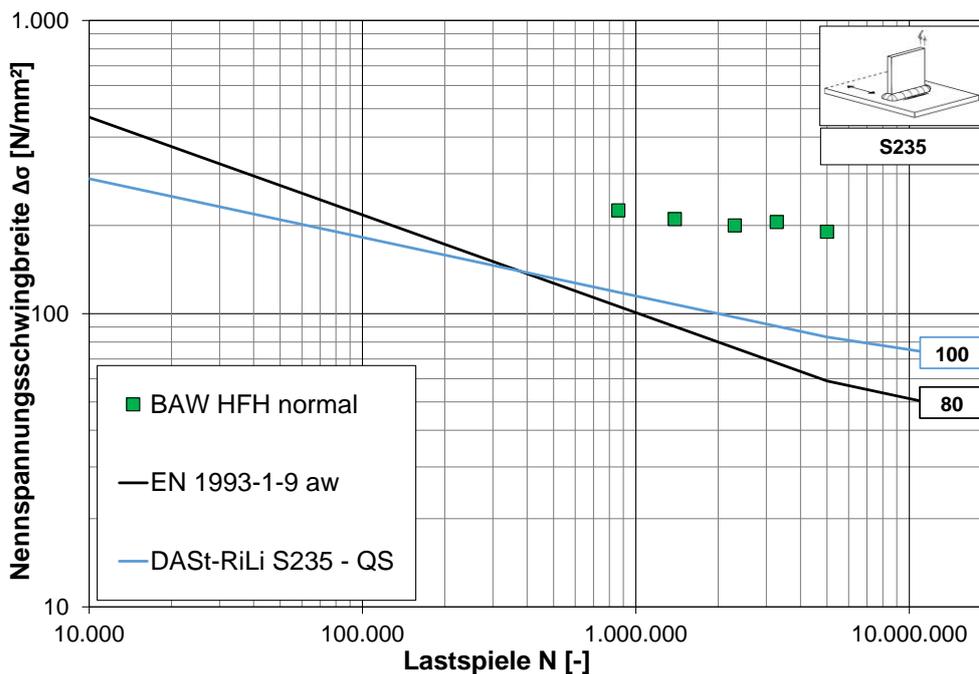
Abbildung 17: Versuchsergebnisse im Wöhlerdiagramm für normal HFH-nachbehandelte Versuchskörper

Abbildung 17 zeigt die Ergebnisse der Versuchsreihe B2 mit normal HFH-nachbehandelten Schweißnahtübergängen. Gegenüber der ursprünglich erreichbaren Ermüdungsfestigkeit des unbehandelten Zustands (aw) nach DIN EN 1993-1-9 [5] zeigt sich eine deutliche Verbesserung der Ermüdungsfestigkeit. Auffällig ist auch eine geringe Streuung der Versuchsergebnisse ebenso wie eine relativ flache Neigung. Die Darstellung der DAST-RiLi-Bemessungskurve 100, zeigt das enorme Potential, dass sich durch die HFH-Anwendung ergibt.

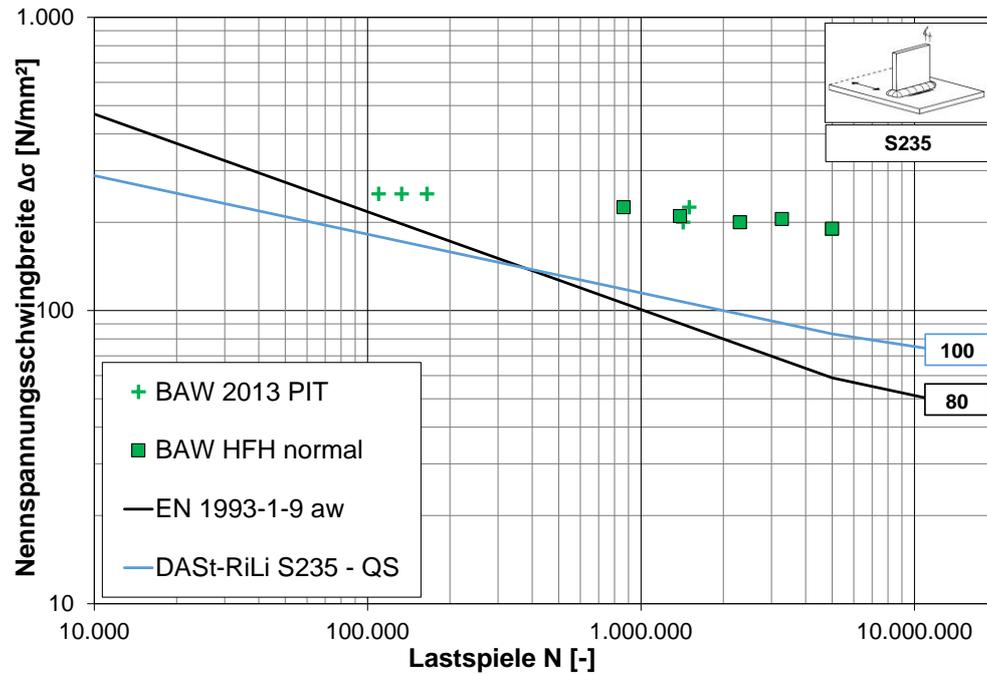
Abbildung 18: Versuchsergebnisse im Wöhlerdiagramm für normal HFH-nachbehandelte Versuchskörper aus dem vorliegenden und vorhergehenden Projekt (2013) [10]

Der Vergleich der normal HFH-behandelten Versuchskörper dieses Projekts mit dem vorangehenden Projekt [10] zeigt eine gute Übereinstimmung der Ergebnisse. Die Nachbehandlungsdauer mit 40s pro Nahtübergang für die „normal“ HFH-behandelten Versuchskörper ist somit bestätigt. Die aktuellen Ergebnisse deuten gegenüber den eingezeichneten Bemessungswöhlerlinien eine verhältnismäßig flache Wöhlerlinienneigung an.

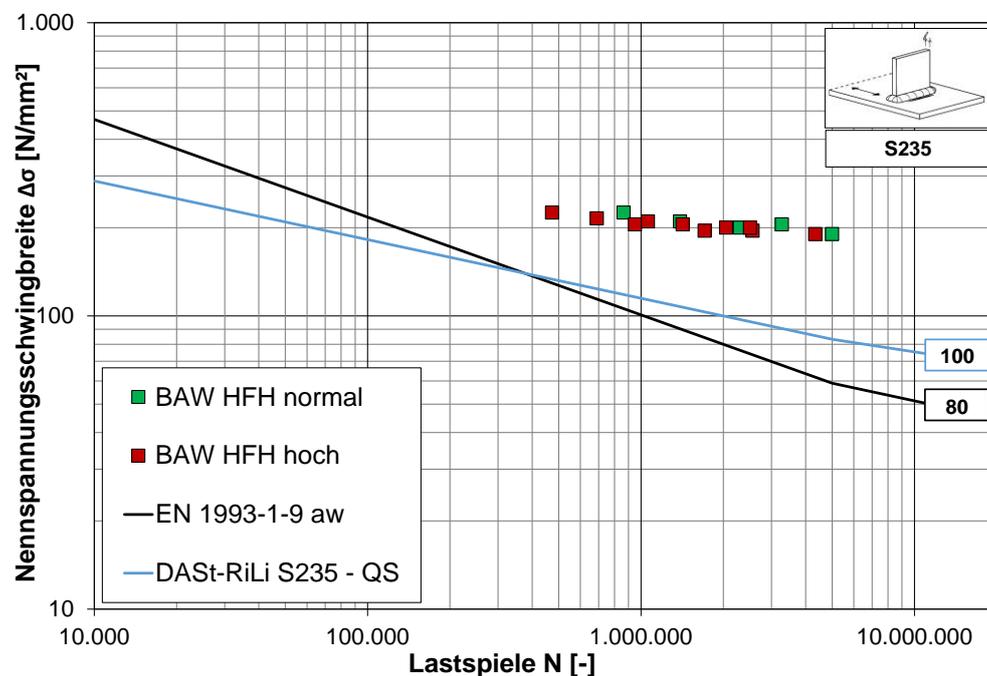
Abbildung 19: Versuchsergebnisse im Wöhlerdiagramm für zu hoch und normal HFH-nachbehandelte Versuchskörper

In Abbildung 19 sind den normal HFH-behandelten Versuchsergebnissen (grün) die hoch HFH-behandelten Versuchsergebnisse (rot) gegenübergestellt. Die Serien sind anhand ihrer erreichten Schwingspielzahlen nicht voneinander zu unterscheiden. Die Ergebnisse der Serie mit hoher HFH-Nachbehandlung zeigte eine verhältnismäßig geringe Streuung.

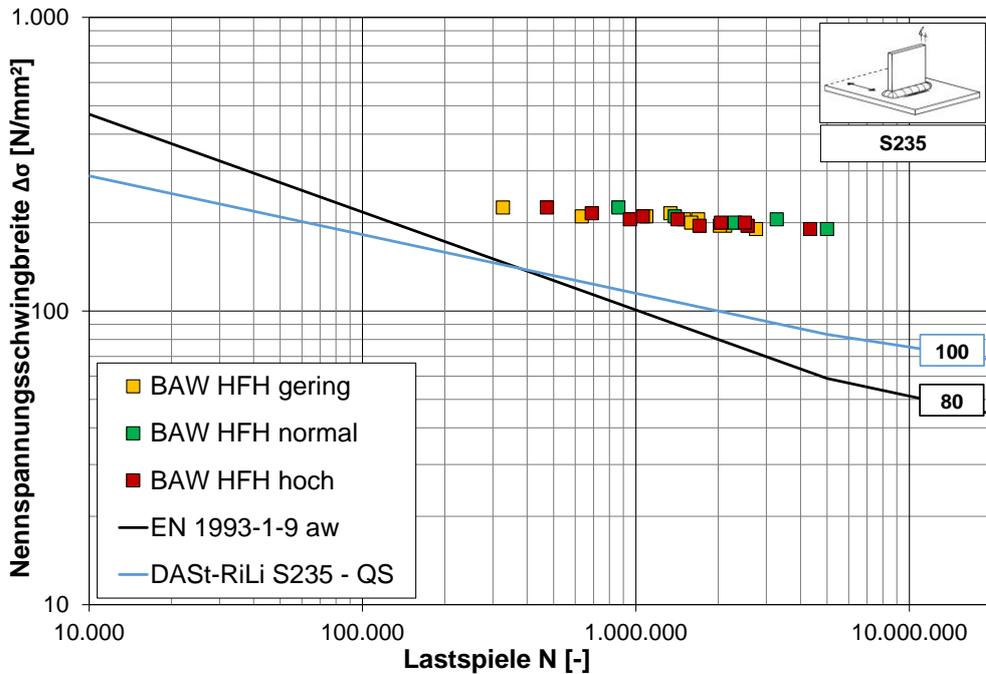
Abbildung 20: Versuchsergebnisse im Wöhlerdiagramm aller HFH-nachbehandelten Versuchskörper

Anhand Abbildung 20 mit der Gegenüberstellung aller unterschiedlich HFH-behandelter Ermüdungsversuche zeigt sich deutlich, dass keine Abweichung in der erreichten Schwingspielanzahl durch den geprüften Parameter Nachbehandlungsdauer erreicht wurde.

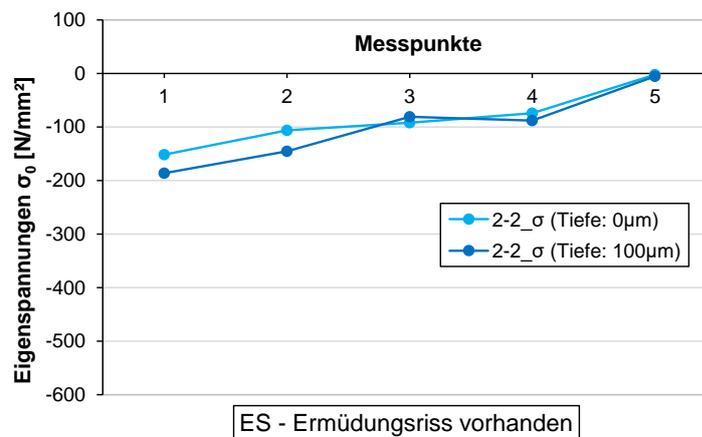
Abbildung 21: Versuchskörper B.2.2 mit Ermüdungsriss – Eigenspannungsmessung der Einzelmesspunkte (1-5) entlang der Hammerspur nach Ermüdungsversuch

In Abstimmung mit den Vertretern der BAW wurde entschieden, für die Eigenspannungsmessungen mittels Röntgendiffraktometrie ungeprüfte Versuchskörper zu verwenden. Aus der Literatur nach Tehrani Yekta et. al. [14] geht hervor, dass der Eigenspannungszustand an der Oberfläche durch die Versuchsdurchführung zu stark verändert ist. Um diese Erkenntnis zu belegen, wurden im Rahmen von AP3 Eigenspannungen am Versuchskörper B.2.2, der bereits zuvor auf Ermüdung getestet wurde, gemessen. Dies bestätigte, dass im Bereich von vorhandenen Ermüdungsrissen selbst am normal-PIT-nachbehandelten Prüfkörper keine Eigenspannungen mehr vorhanden sind. In Abbildung 21 sind die fünf Messpunkte, an denen die Eigenspannungen an der Oberfläche und in einer Tiefe von 0,1 mm gemessen wurden, dargestellt. Die Lage der Messpunkte ist Abbildung 23 zu entnehmen.

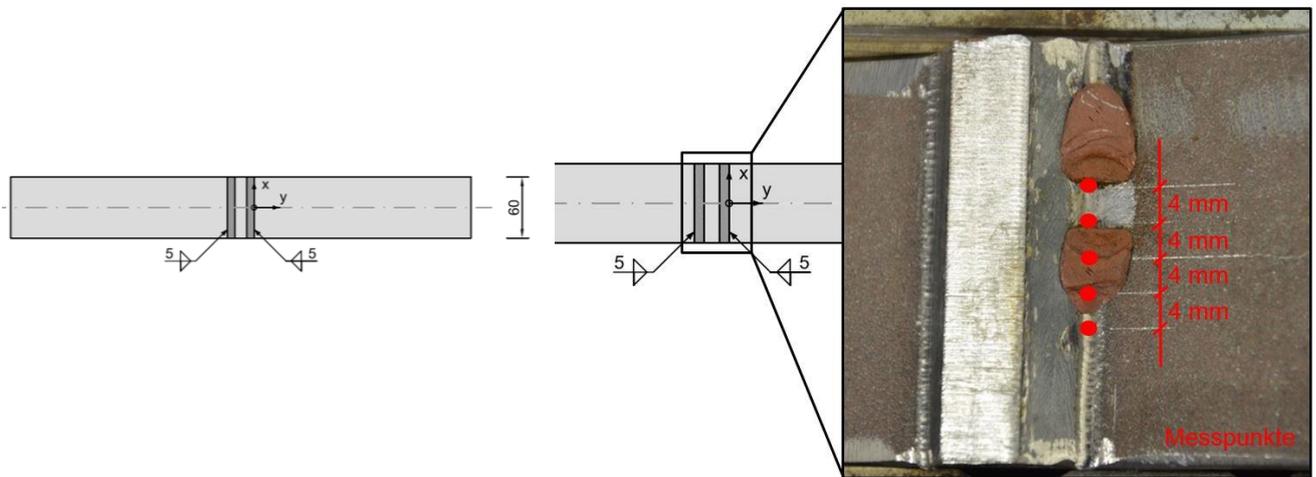
Abbildung 23: Darstellung der Messpunkte entlang der HFH-Nachbehandlungsspur mit Abformmasse für den elektrolytischen Abtrag

Der Abstand der fünf Messpunkte entlang der HFH-Nachbehandlungsspur wurde in Abstimmung mit der SLV Halle, die die Messung durchgeführt hat, zu 4 mm gewählt. So konnte der elektrolytische Abtrag in Längsrichtung für zwei Punkte gerade noch gleichzeitig durchgeführt werden, siehe Abbildung 23. Ebenso war zu erwarten, dass die Eigenspannungen in diesem Abstand schon sehr stark voneinander abweichen können.

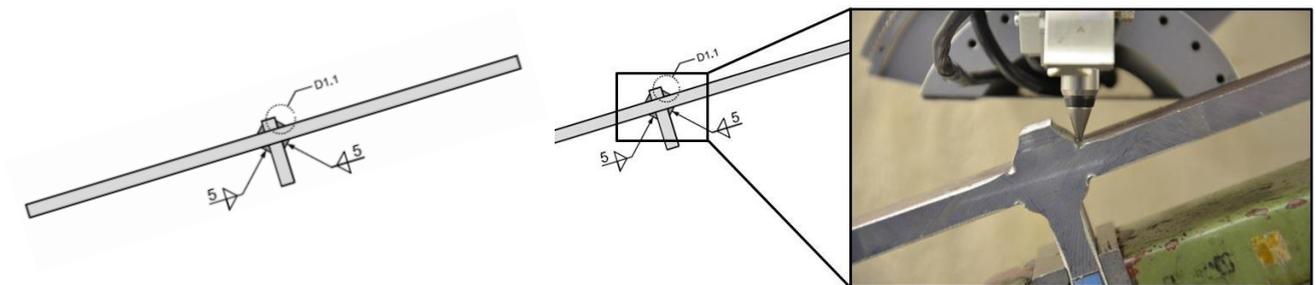
Abbildung 24: Darstellung des Messvorgangs am um 20° gedrehten Prüfkörper

Da der Qualitätssicherungstest direkt auf der gehämmerten Oberfläche durchgeführt werden soll, liegt es nahe, auch die eingepprägten Eigenspannungen direkt an der Oberfläche zu überprüfen. Aufgrund der geometrischen Veränderung der Schweißnahtkerbe durch die HFH-Nachbehandlung, kann es jedoch sein, dass es zu fehlerhaften Werten bei der Eigenspannungsmessung auf einer ungleichmäßigen Oberfläche kommt. Aus diesem Grund wurden Eigenspannungsmessungen ohne Oberflächenvorbereitung direkt auf der Oberfläche der HFH-Spur durchgeführt und in einem zweiten Schritt eine Schicht von 0,1 mm elektrolytisch abgetragen und die Eigenspannungen in einer Tiefe von 0,1 mm gemessen.

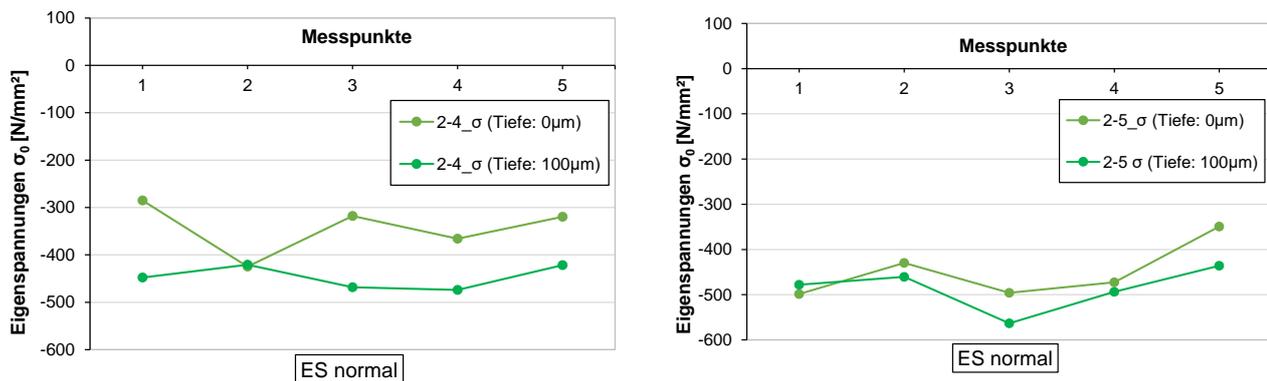
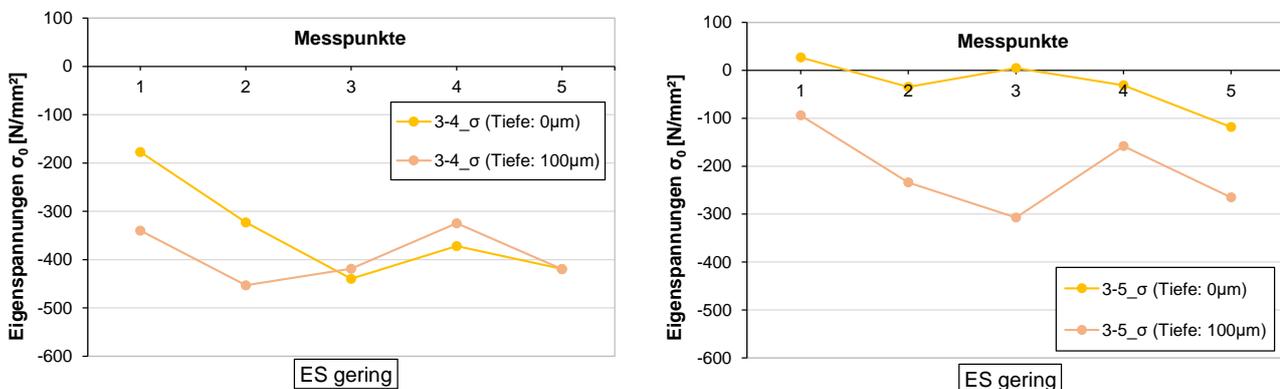
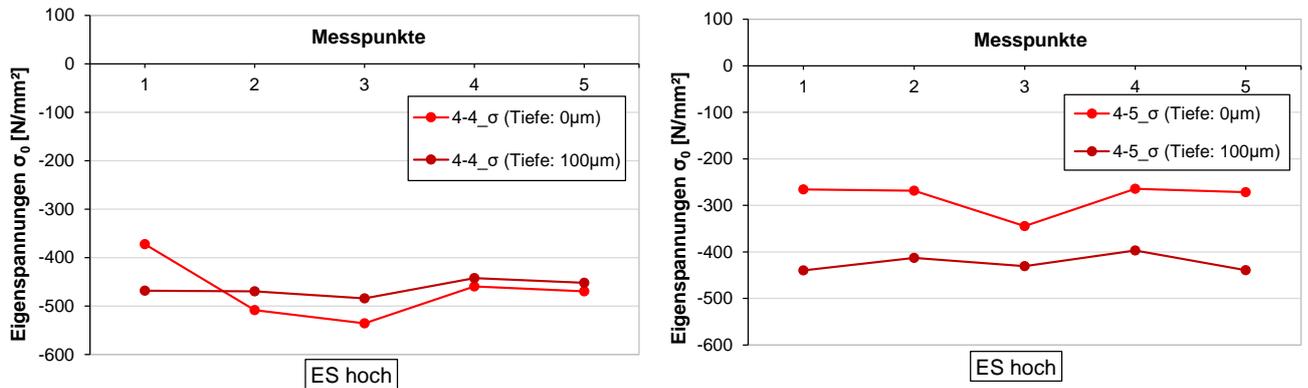
An den hoch HFH-nachbehandelten Versuchskörpern ES 4-4 und ES 4-5 konnten Druckeigenspannungen im Bereich von -260 N/mm^2 bis -520 N/mm^2 nachgewiesen werden, siehe Abbildung 27. Der Prüfkörper ES4-5 weist tendenziell geringere Druckeigenspannungen auf als ES 4-4. Im Vergleich zu den gering HFH-nachbehandelten Versuchen ist ein relativ konstanter Verlauf der einzelnen Messwerte entlang der Hammerspur zu erkennen.

Abbildung 25: Ergebnisse der Eigenspannungsmessungen der Einzelmesspunkte (1-5) entlang der Hammerspur für normal HFH-nachbehandelte Versuchskörper

Abbildung 26: Ergebnisse der Eigenspannungsmessungen der Einzelmesspunkte (1-5) entlang der Hammerspur für gering HFH-nachbehandelte Versuchskörper

Abbildung 27: Ergebnisse der Eigenspannungsmessungen der Einzelmesspunkte (1-5) entlang der Hammerspur für hoch HFH-nachbehandelte Versuchskörper

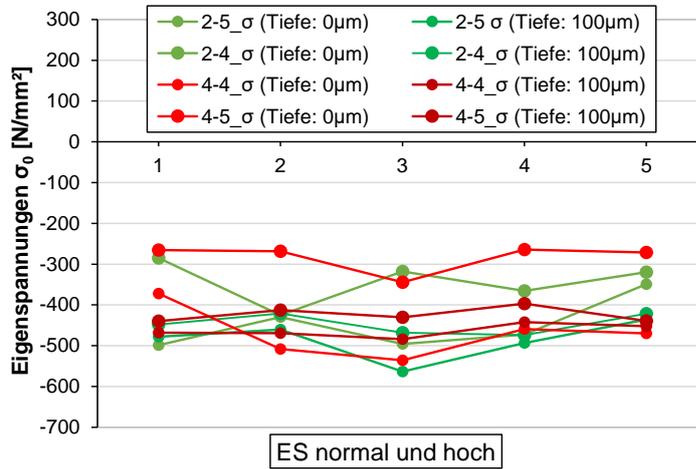
Abbildung 29: Vergleich der Eigenstressungen der Einzelmesspunkte (1-5) entlang der Hammerspur für normal (grün) und hoch (rot) HFH-nachbehandelte Versuchskörper

Der Vergleich der Messwerte der normal HFH-nachbehandelten Versuchskörper mit denjenigen der hoch HFH-behandelten Spur in Abbildung 29 zeigt kaum Unterschiede. Anhand der verschiedenen Eigenspannungsverläufe lässt sich keine abweichende Qualität der Nachbehandlungsspur identifizieren. Interessant ist dabei der Vergleich der Messwerte zu den Materialparametern, siehe Breunig [1]. Es zeichnet sich ab, dass hohe HFH-Nachbehandlungen zu Druckeigenspannungen führen, die im Bereich der normal HFH-nachbehandelten Werte liegen. Es scheint, zu einer Art „Sättigung“ zu kommen, die zu keinen negativen Auswirkungen auf den Eigenspannungszustand bei zu hoch HFH-nachbehandelten Spuren führt. Eine zu hohe HFH-Nachbehandlung im Sinne einer Überbehandlung stellt daher in Hinblick auf die Eigenspannungen keine Gefahr dar.

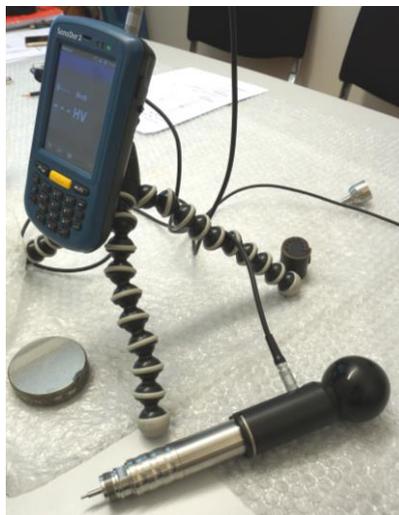
Die Härtemessungen im AP2 wurden an den 6 Versuchskörpern, an denen zuvor die Eigenstressungen gemessen wurden, mit der mobilen Härtemessung nach dem UCI-Verfahren [3] bei der Firma NewSonic GmbH in Reutlingen durchgeführt. Dabei wurde das Härteprüfgerät SonoDur2 mit der Hand-Mess-Sonde SONO-50HL.17 mit 49 N (5 kgf) mit einem dünnen Schwingstab, wie in Abbildung 30 dargestellt, verwendet.

Abbildung 30: Mobiles Härteprüfgerät SonoDur2 mit runder Härtevergleichsplatte der Firma NewSonic GmbH

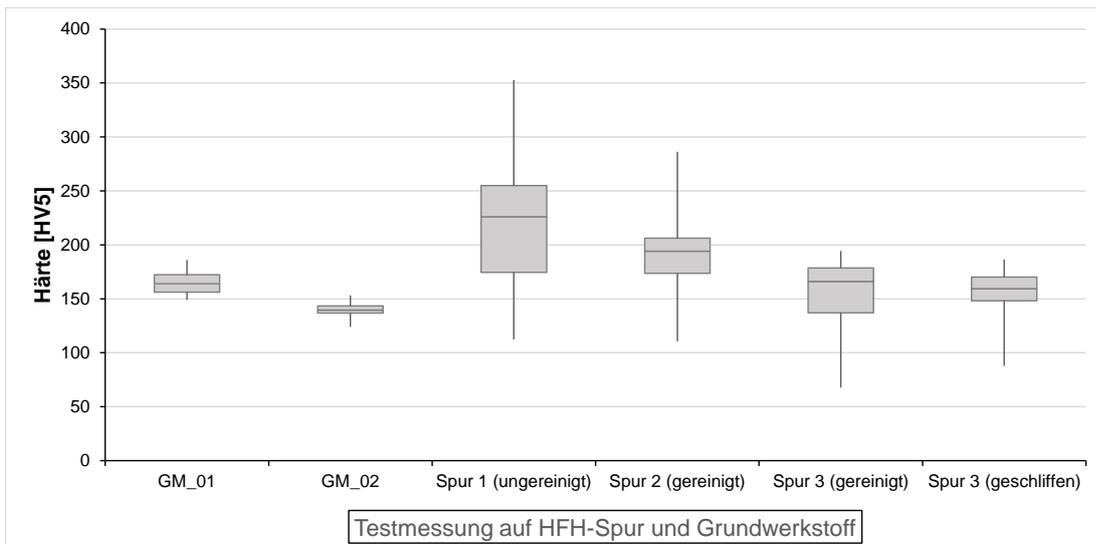
Abbildung 32: Testmessung auf HFH-Spur und Grundwerkstoff mit unterschiedlicher Oberfläche

Dabei wurden drei unterschiedliche Oberflächenzustände für die Härtemessung in der Spur generiert. Zunächst wurde die Messung an einer „ungereinigten“ Hammerspur am Nahtübergang durchgeführt, vgl. Abbildung 32 Spur 1. Da sich an den Probekörpern mit der Zeit Flugrost festgesetzt hatte, wurde in einem zweiten Schritt die Hammerspur, vgl. Abbildung 32 Spur 2, mit Brennspiritus gereinigt, um dadurch die Streuung der Ergebnisse zu verkleinern.

Ein weiterer Oberflächenzustand wurde durch Verschleifen der Hammerspur mittels Winkelschleifer, siehe Abbildung 32 Spur 3, erzeugt. Der Materialabtrag wurde dabei so gering wie möglich gehalten, um die Vergleichbarkeit zu den beiden Zuständen „ungereinigt“ und „gereinigt“ sicher zu stellen. Wie in Abbildung 32 zu sehen ist, sind die Werte, die auf der geschliffenen Hammerspur Spur 3 gemessen wurden, ähnlich zu den Messwerten der gereinigten Spur 3. Die Mittelwerte liegen nah beieinander und die Streuung der Werte ist ähnlich groß. Beim Schleifen der Spur steigt das Risiko, die Oberfläche zu verändern und dadurch die Härtemessung zu verfälschen.

Aufgrund der Ergebnisse dieser ersten Testversuche wurde mit den Vertretern der BAW festgelegt, dass die Spur am Prüfkörper bei Flugrost mittels Brennspritus gereinigt, jedoch auf ein Schleifen des Schweißnahtübergangs verzichtet wird.

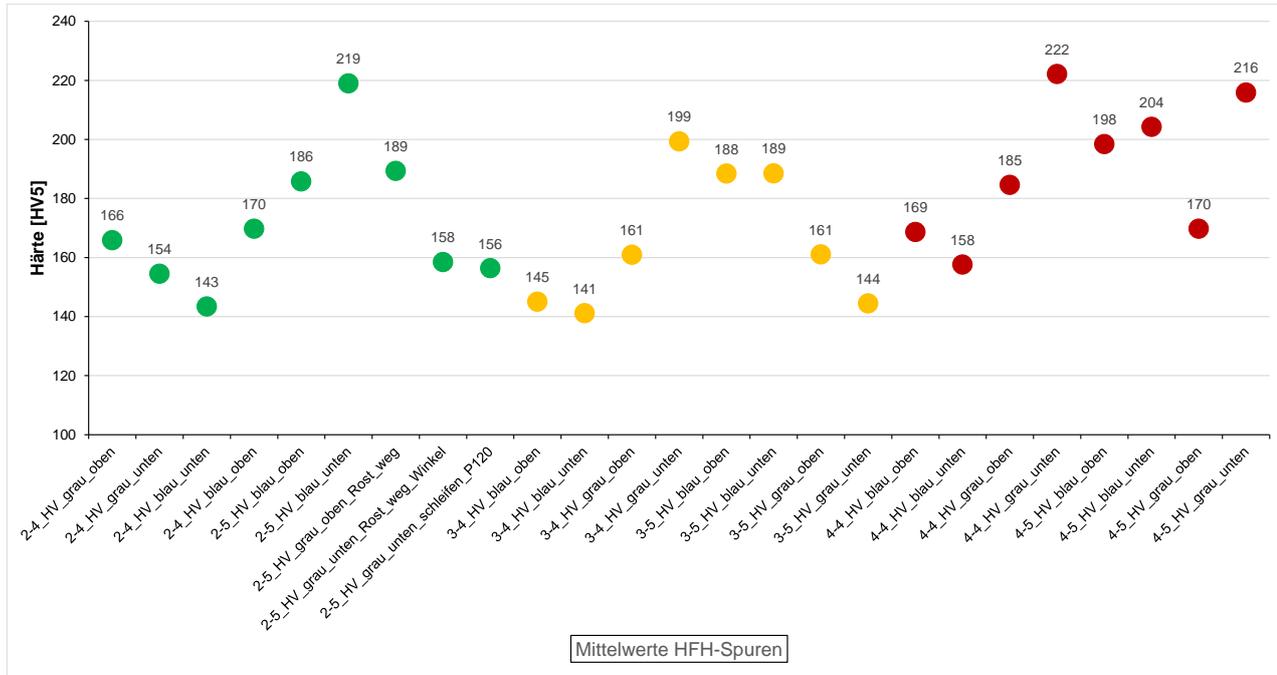
Abbildung 35: Mittelwerte der normal (ES 2/grün), gering (ES 3/gelb) und hoch (ES 4/rot) HFH-nachbehandelten Spuren

Beim Vergleich der Mittelwerte der HFH-nachbehandelten Schweißnahtübergänge in Abbildung 35 und der Box-Plot Diagramme in Abbildung 36 ist zu erkennen, dass kaum eine Unterteilung der Messergebnisse der Härtewerte in verschiedene Nachbehandlungsintensitätsbereiche erfolgen kann. Die Mittelwerte in Abbildung 35 der gering nachbehandelten Spuren ES 3 (gelb), die sich in einem Bereich von 141 bis 199 HV5 befinden, unterscheiden sich kaum von den normal nachbehandelten Spuren ES 2 (grün), die in einem Bereich von 143 bis 219 HV5 liegen. Die hoch nachbehandelten Prüfkörper ES 4 (rot) mit Mittelwerten von 158 bis 222 HV5 heben sich nicht von den normal und nur wenig von den gering nachbehandelten Prüfkörpern ab.

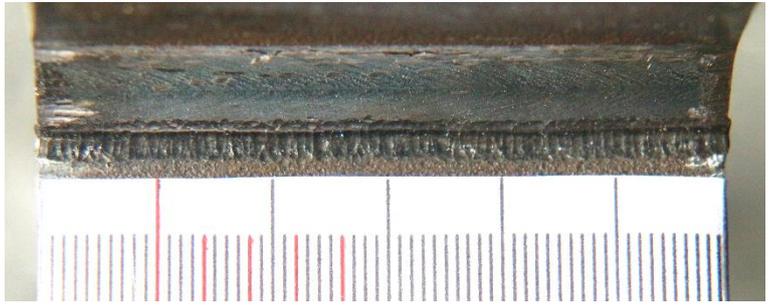
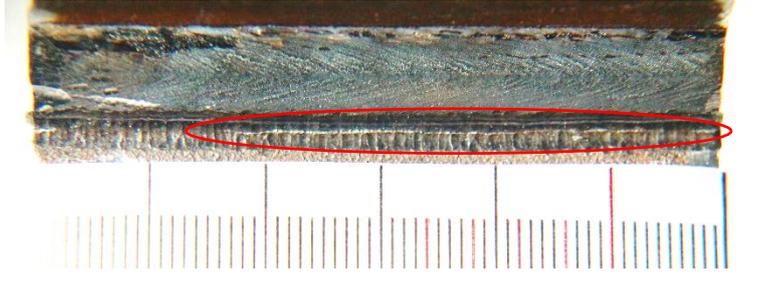
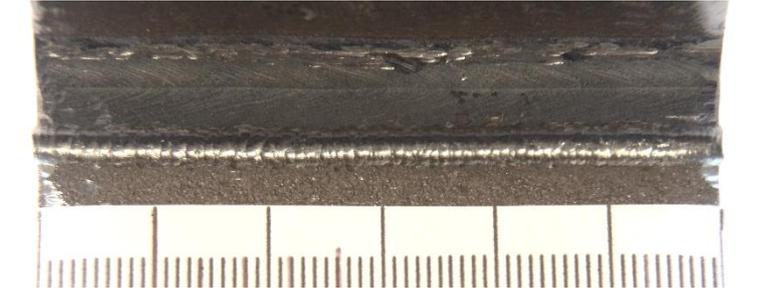
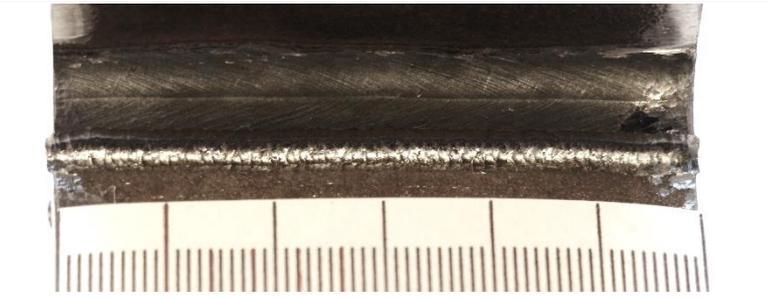
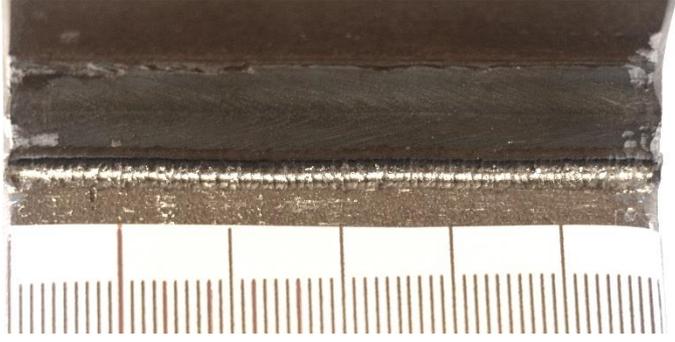
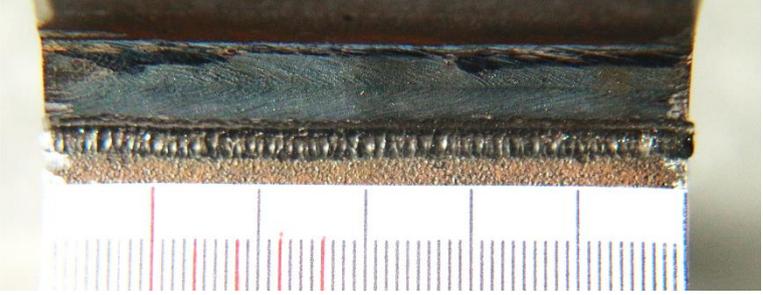
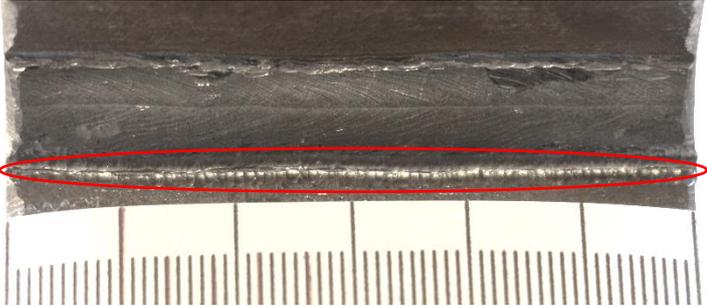
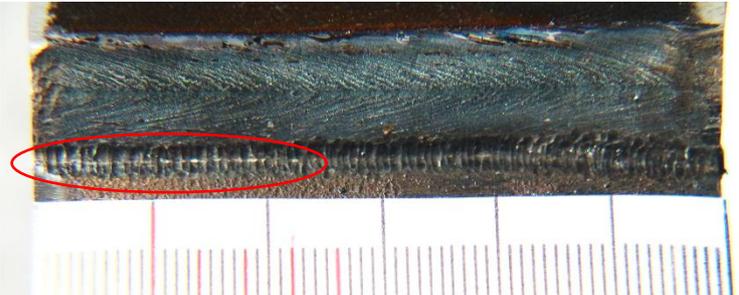
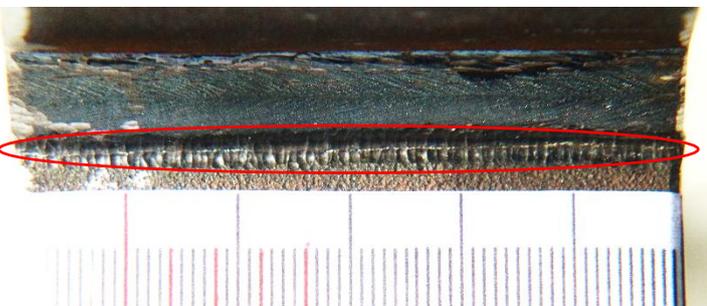
Tabelle 10 fortgesetzt: Übersicht über Prüfkörper in AP3

Ver- suchs- körper	Nach- behandlungs- intensität	Visuelle Prü- fung auf Restkerbe	
ES 2-3	normal	keine Rest- kerbe

ES 2-6	normal	Restkerbe sichtbar

ES 2-7	normal	keine Rest- kerbe

ES 4-2	hoch	keine Rest- kerbe

ES 4-3	hoch	keine Restkerbe

ES 4-8	hoch	keine Restkerbe

ES 3-1	gering	starke Restkerbe sichtbar

ES 3-3	gering	leichte Restkerbe

ES 3-6	gering	Restkerbe sichtbar

In Tabelle 10 werden die Intensität der Nachbehandlung und die durch die visuelle Prüfung festgestellten Restkerben gegenübergestellt. Ziel ist daran eine mögliche Korrelation zu prüfen.

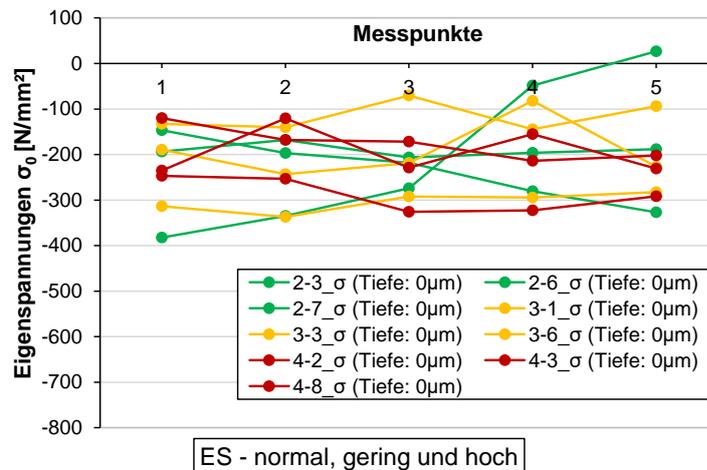
Abbildung 41: Vergleich der Eigenspannungen der Einzelmesspunkte (1-5) entlang der Hämmerspur an der Oberfläche für normal (grün), gering (gelb) und hoch (rot) HFH-nachbehandelte Versuchskörper

Wie in Abbildung 41 zu sehen ist, ist eine Unterteilung in die verschiedenen HFH-Nachbehandlungsbereiche normal (grün), gering (gelb) und hoch (rot) anhand der gemessenen Eigenspannungen an der Oberfläche nicht möglich. Die Behandlungsdauer lässt sich nicht anhand der Eigenspannungsverläufe zuordnen, da selbst bei normal HFH-nachbehandelten Prüfkörpern geringe Eigenspannungen erreicht wurden. Jedoch hat sich gezeigt,

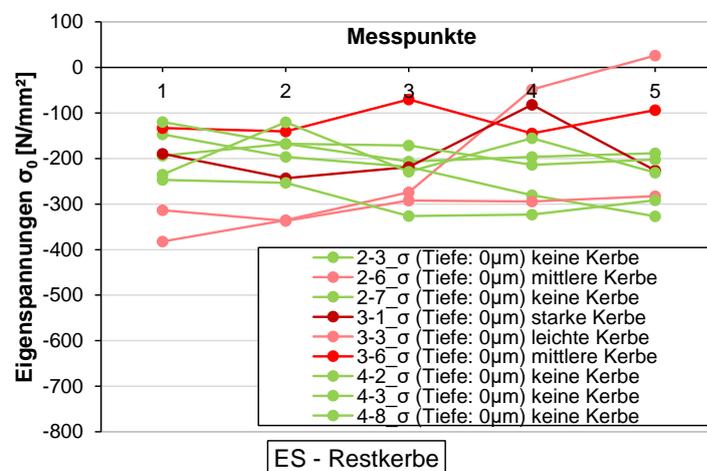
Abbildung 42: Vergleich der Eigenspannungen der Einzelmesspunkte (1-5) entlang der Hämmerspur an der Oberfläche für HFH-nachbehandelte Versuchskörper in Abhängigkeit von der Restkerbe

In Abbildung 42 sind die Prüfkörper aus AP3 farblich in Abhängigkeit der Restkerbe dargestellt. In Grün sind die Spuren abgebildet, die keine sichtbare Restkerbe haben, dabei liegen die Druckeigenspannungen in einem Bereich von ca. -120 N/mm^2 bis -320 N/mm^2 . Dagegen sind in Rot die Spuren zu sehen, auf denen eine Restkerbe erkennbar ist; je dunkler die Spur in Rot dargestellt, desto stärker ist die Restkerbe. Dabei werden Druckeigenspannungswerte in sehr niedrigen Bereichen, bis hin zu Bereichen ohne Druckeigenspannungen erreicht.

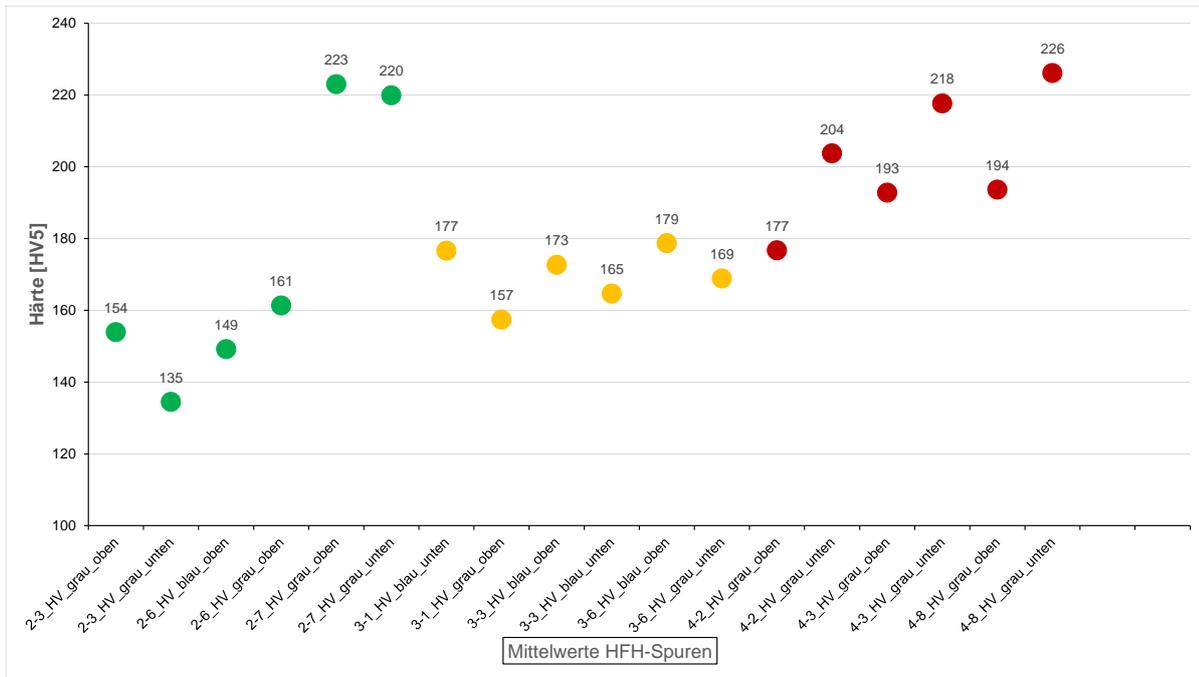
Abbildung 44: Mittelwerte der Härtemessungen der normal (grün), gering (gelb) und hoch (rot) HFH-nachbehandelten Spuren

Ähnlich zu den Erkenntnissen aus den Eigenspannungsmessungen, bestätigt sich auch im Rahmen der Härtemessung in Abbildung 44, dass eine Zuordnung der verschiedenen HFH-Nachbehandlungsstufen normal (grün), gering (gelb) und hoch (rot) anhand der Mittelwerte der mobil gemessenen Härtewerte nicht möglich ist.

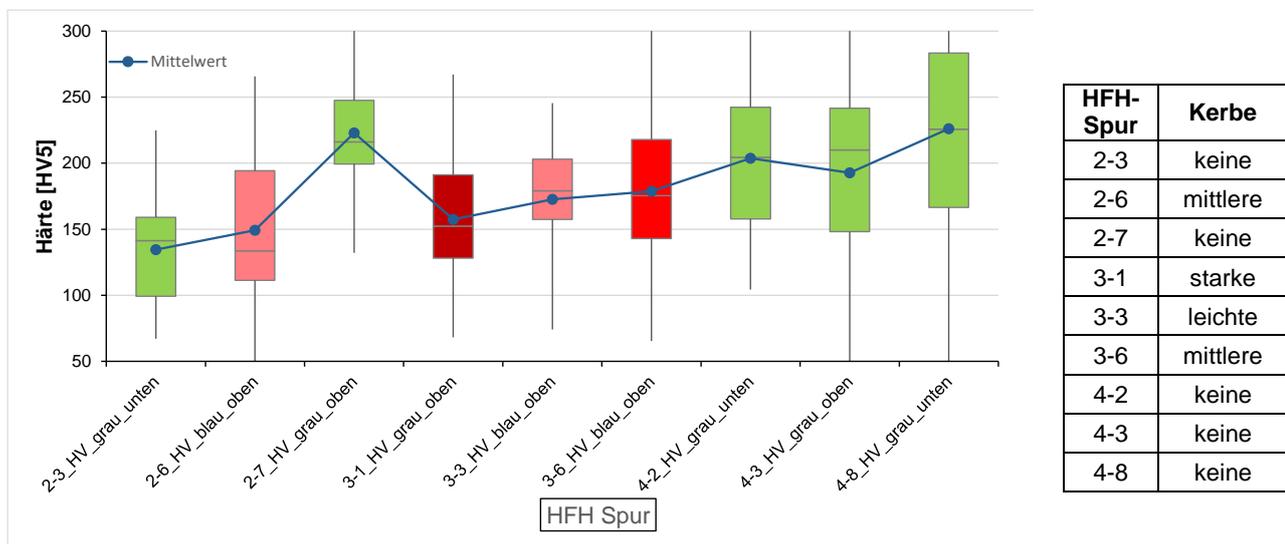
Abbildung 45: Vergleich der Härtemessungen für HFH-nachbehandelte Versuchskörper in Abhängigkeit der Restkerbe

In Abbildung 45 werden Box-Plot Diagramme der Härtemessungen in Abhängigkeit der Restkerbe dargestellt. Es ist die Tendenz erkennbar, dass bei HFH-nachbehandelten Spuren ohne Restkerbe (grün) die Härtebereiche und insbesondere die Mittelwerte in einem höheren Bereich liegen als bei Spuren mit Restkerben (rot). Allerdings kann auch an diesen Spuren keine klare Korrelation zwischen visuell festgestellten Restkerben und gemessenen Härtebereichen bestimmt werden, da zum einen mit dem Prüfkörper ES 2-3 ein Ausreißer für Versuchskörper ohne Restkerbe gegeben ist und sich zum anderen die Härtebereiche überlappen.
