Schlussbericht

Untersuchungen zur Auswirkung variierender Ausführungsqualitäten einer HFH-Nachbehandlung und Beurteilung einfacher Methoden zur Überprüfung der Nachbehandlungsspur

Universität Stuttgart

Institut für Konstruktion und Entwurf

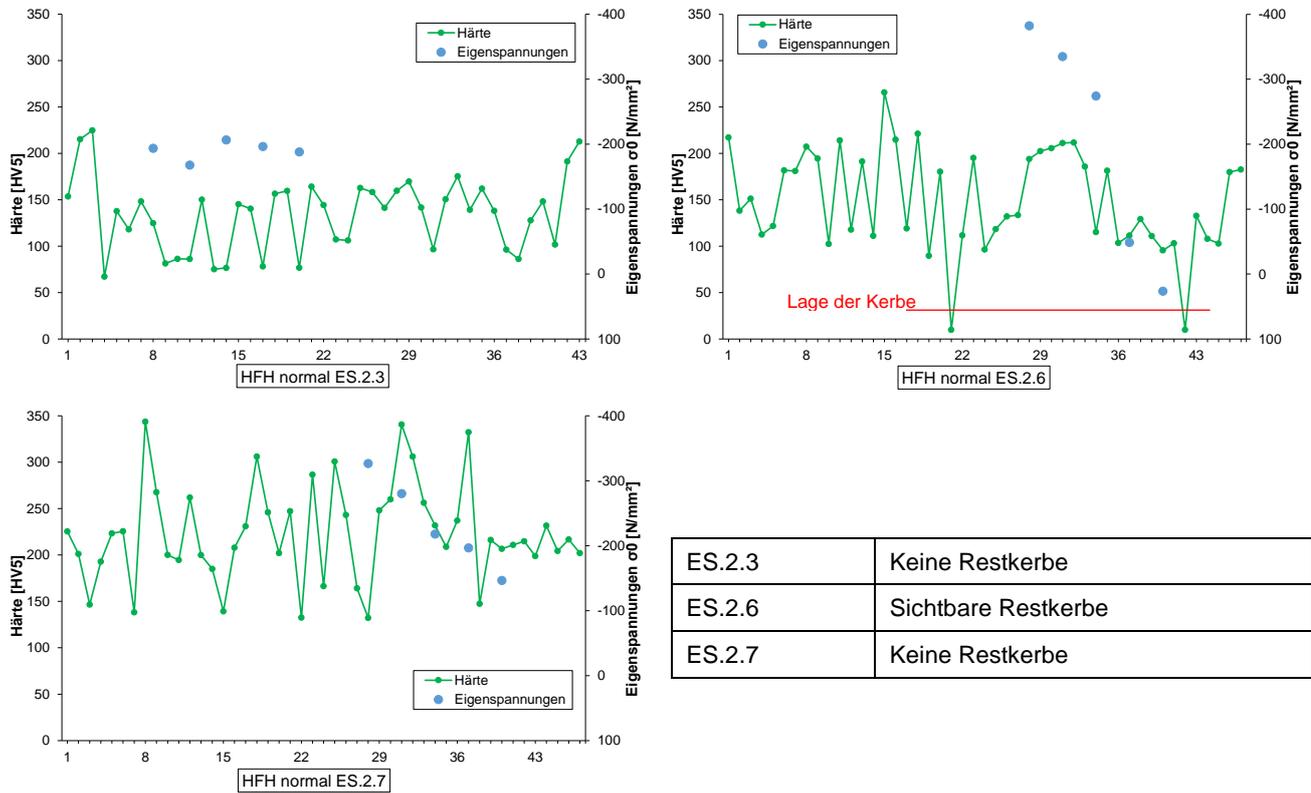
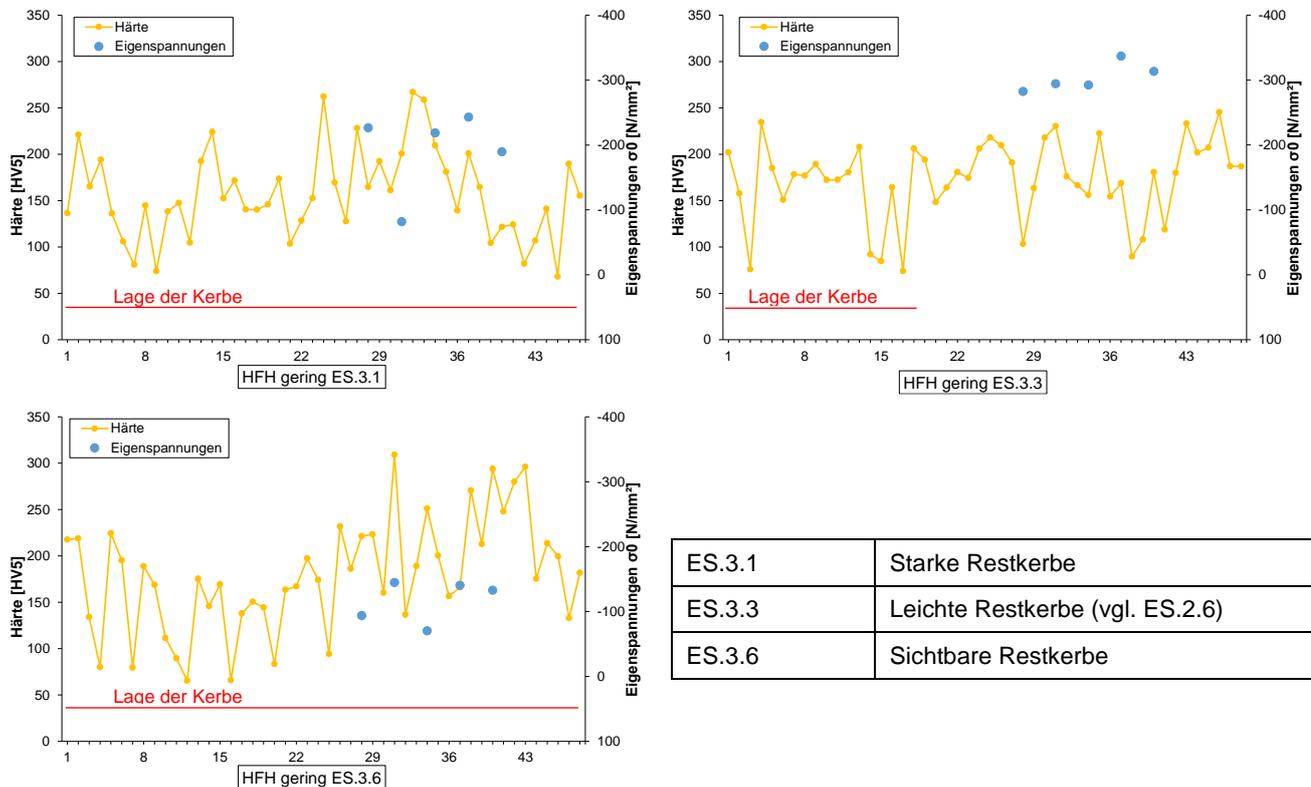
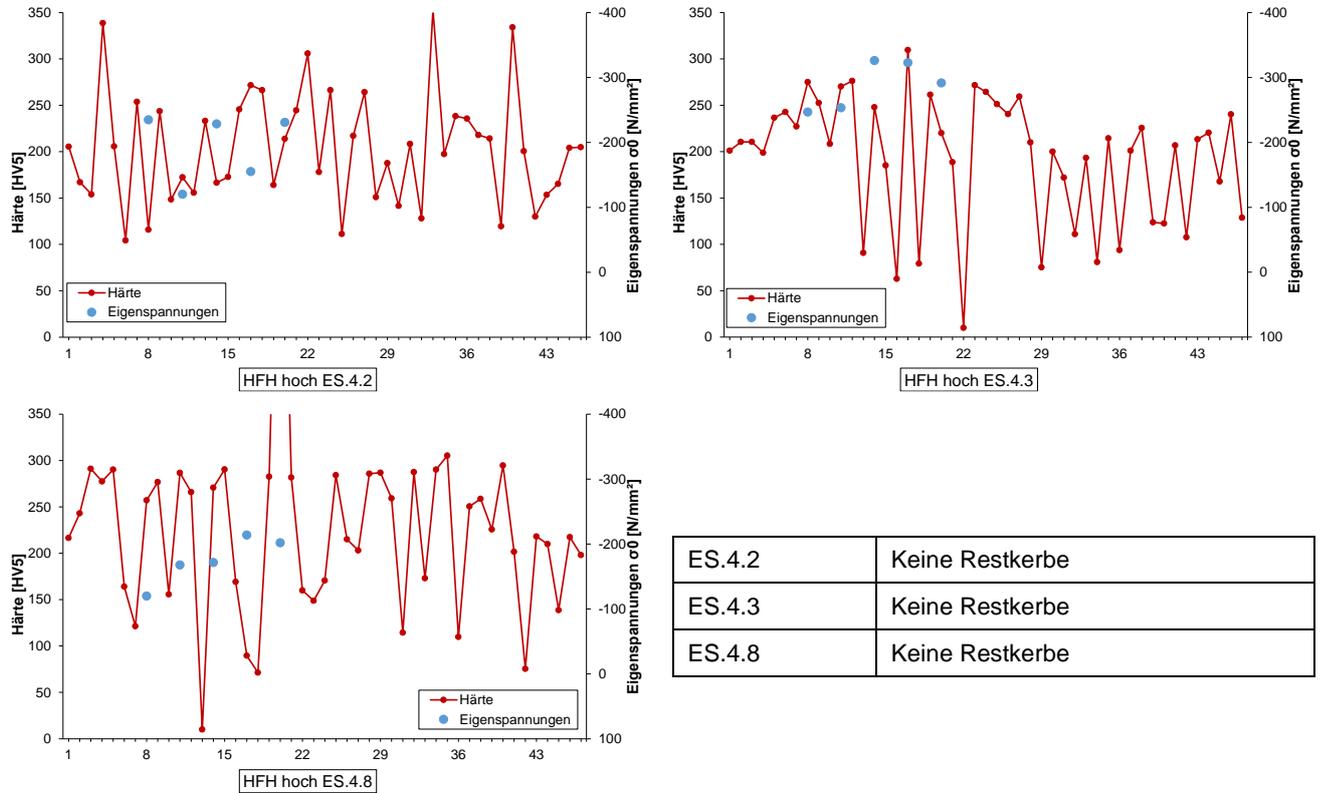
Im Folgenden werden Eigenspannungs- und Härtemessungen in den Diagrammen in Abbildung 46 bis Abbildung 48 direkt gegenübergestellt. Es wurden jeweils an 5 Punkten pro Spur die Eigenspannungen gemessen, diese sind in Blau an der Stelle, an der die Messung am Prüfkörper erfolgte, dargestellt. Die Härte wurde über die komplette Länge der Spur gemessen, dabei wurden pro Schweißnahtübergang ca. 45 Messpunkte aufgenommen. Bei vorhandener Restkerbe wird diese im Diagramm in Rot ergänzt, um deren Lage auf der Hammerspur in Längsrichtung abzubilden, vgl. Tabelle 10.

Abbildung 46: Vergleich der Härte- und Eigenspannungsmessungen für normal HFH-nachbehandelte Versuchskörper

Abbildung 47: Vergleich der Härte- und Eigenspannungsmessungen für gering HFH-nachbehandelte Versuchskörper

Abbildung 48: Vergleich der Härte- und Eigenspannungsmessungen für hoch HFH-nachbehandelte Versuchskörper

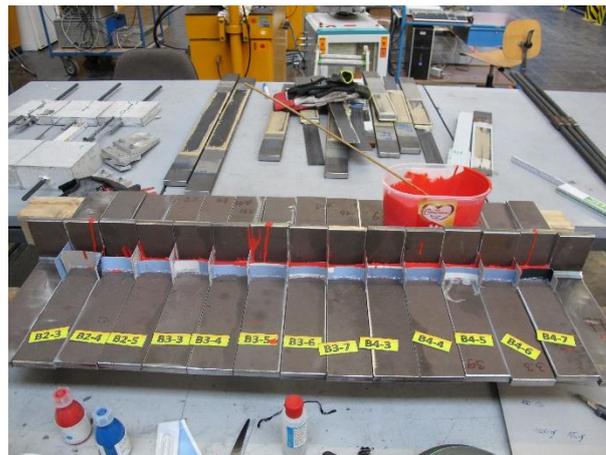
Abbildung 49: Dokumentation der Anfertigung der Silikonabdrücke

Umgehend vor und nach der PIT-Nachbehandlung wurden dazu Abdrücke der Schweißnahtübergänge durch Silikonabformmasse produziert. Dafür wurden 13 Versuchskörper in den drei unterschiedlichen Nachbehandlungsqualitäten ausgewählt. Abbildung 49 zeigt die Herstellung der Silikonabdrücke, dabei wurden die Abdrücke, die vor der HFH-Behandlung gemacht wurden, rot eingefärbt, die Silikonabdrücke nach der HFH-Behandlung, blau eingefärbt, um diese voneinander unterscheiden zu können.
