Untersuchungen zur Anwendung höherfrequenten Hämmerverfahren im Stahlwasserbau

Bundesanstalt für Wasserbau (BAW)

Untersuchungen zur Anwendung höherfrequenter Hämmerverfahren im Stahlwasserbau

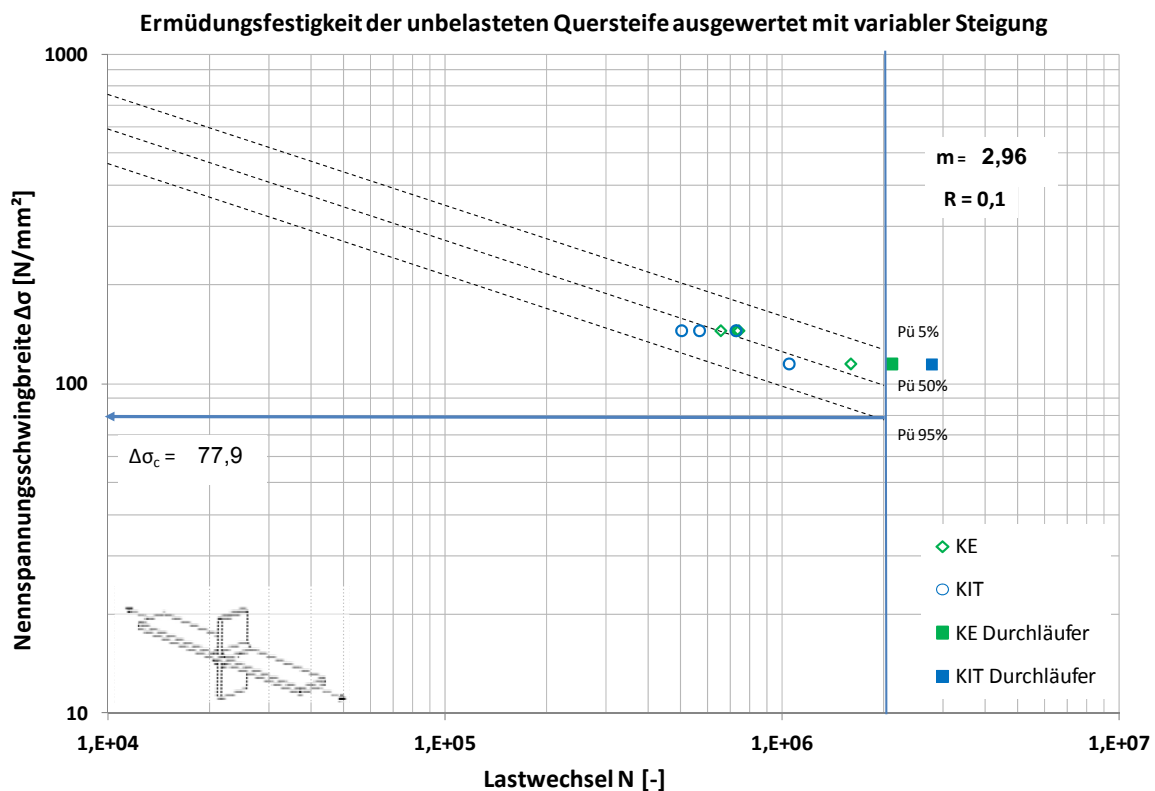
Abbildung 2.14: Ermüdungsfestigkeitskurve Serie 1; $m = 2,96$

Die Ergebnisse der Ermüdungsversuche sind in Tabelle 2.3 dargestellt. Die dargestellten Ergebnisse wurden unter Anwendung der oben beschriebenen Abbruchkriterien ermittelt. Aufgrund der hier vorliegenden scharfen Kerbe am Schweißnahtübergang der Kehlnaht, und der damit verbundenen großen Rissfortschrittsgeschwindigkeit, liegen die Anrisslastwechselzahl und die Bruchlastwechselzahl dicht beieinander. Typische Bruchbilder sind in Abbildung 2.10 bis Abbildung 2.13 dargestellt. Die Auswertung mit einer variablen Steigung $m = 2,96$ ergibt einen Einhängewert der Wöhlerkurve von $\Delta\sigma_c = 77,9 \text{ N/mm}^2$, siehe Abbildung 2.14. Bei einer Auswertung mit der im Hintergrunddokument festgelegten Steigung von $m = 3$ liegt der Einhängewert der Wöhlerkurve bei $\Delta\sigma_c = 81,4 \text{ N/mm}^2$, siehe Abbildung 2.15. In DIN EN 1993-1-9 [1] wird dem Kerbdetail „Quersteife“ der Kerbfall $\Delta\sigma_c = 80 \text{ N/mm}^2$ zugeordnet.

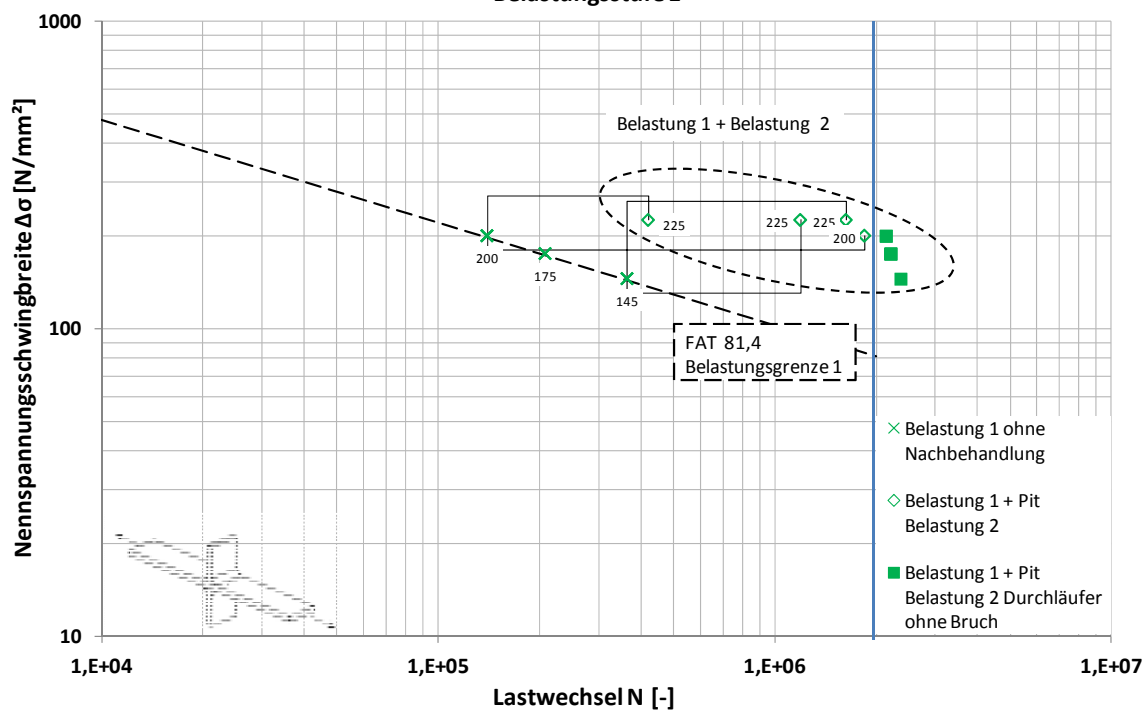
Ermüdungsfestigkeit der unbelasteten Quersteife PIT Nachbehandlung nach der Belastungsstufe 1

Abbildung 2.28: Ermüdungsfestigkeitskurve Serie 3.2

Nach der zyklischen Vorbelastung bis zum Erreichen von N_{B1} wurden die Prüfkörper ausgebaut, mit dem jeweiligen HFH-Verfahren nachbehandelt und bis zum Prüfkörperbruch weiterbelastet (Belastungsstufe 2). Es wurden 10 HiFIT-behandelte Prüfkörper am KIT sowie 10 PIT-behandelte Prüfkörper an der MPA Stuttgart geprüft. Bei Erreichen von $2 \cdot 10^6$ Lastwechseln wurden die Versuche abgebrochen und gemäß [6] als Durchläufer deklariert. Im Verlaufe der Versuchsserie zeigte sich, dass die für die Vorbeanspruchung gewählten Spannungsschwingbreitenniveaus (Belastungsstufe 1) zu niedrig angesetzt waren und größtenteils Durchläufer erzielt wurden, die nicht in die Auswertung mit eingehen. Im Sinne einer aussagekräftigen statistischen Auswertung wurde bei je 3 Prüfkörpern je Verfahren die Belastungsstufe 2 auf 225 N/mm^2 erhöht.

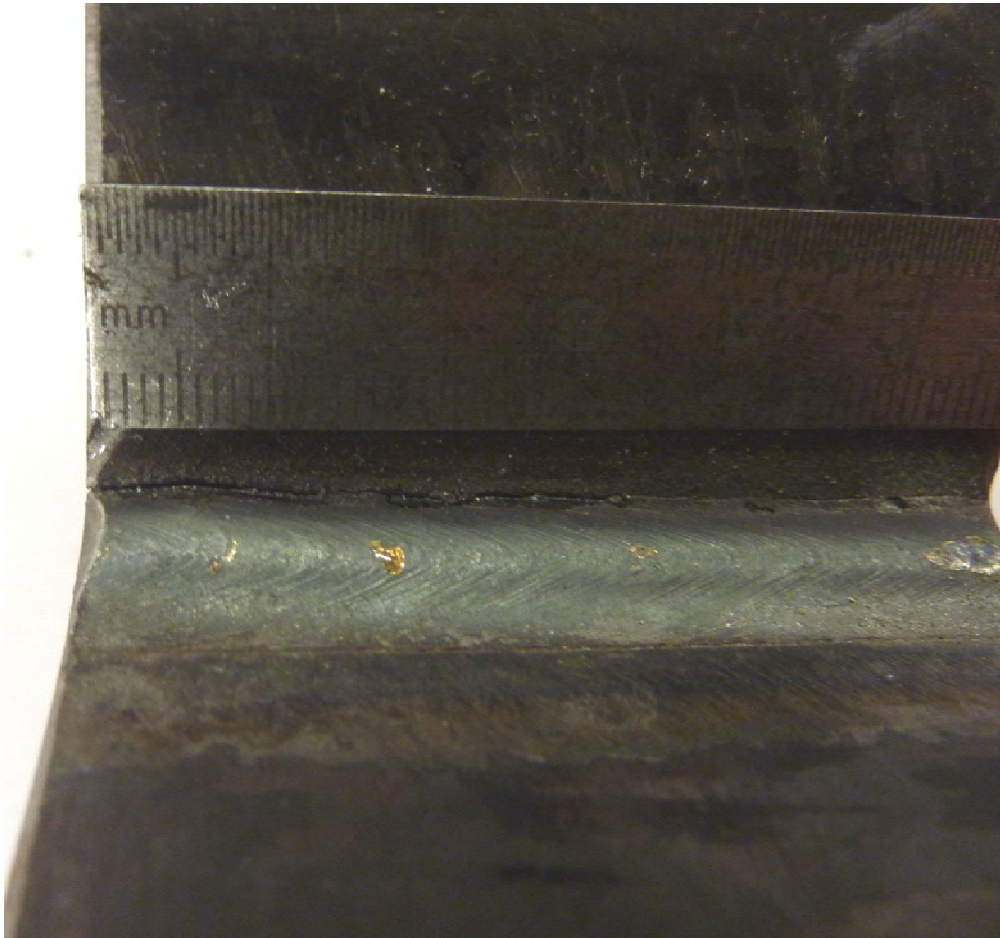
Riss: $t = 12$ mm
 $l = 38$ mm

5. Rissbild Draufsicht

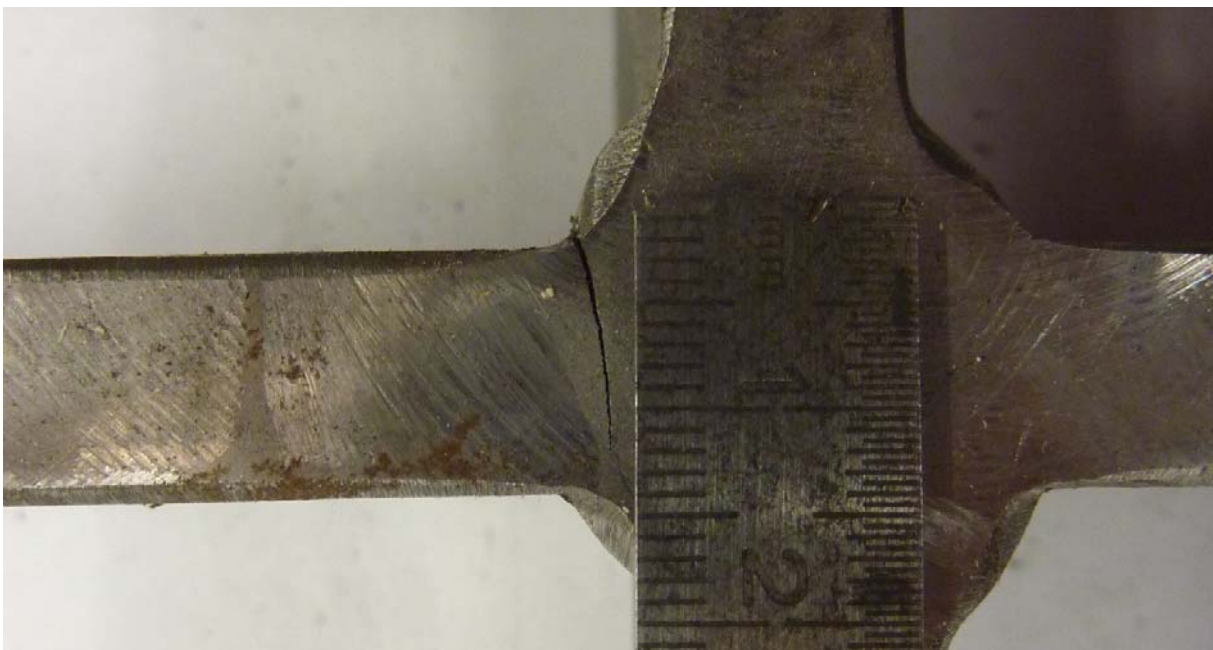
6. Rissbild Seitenansicht

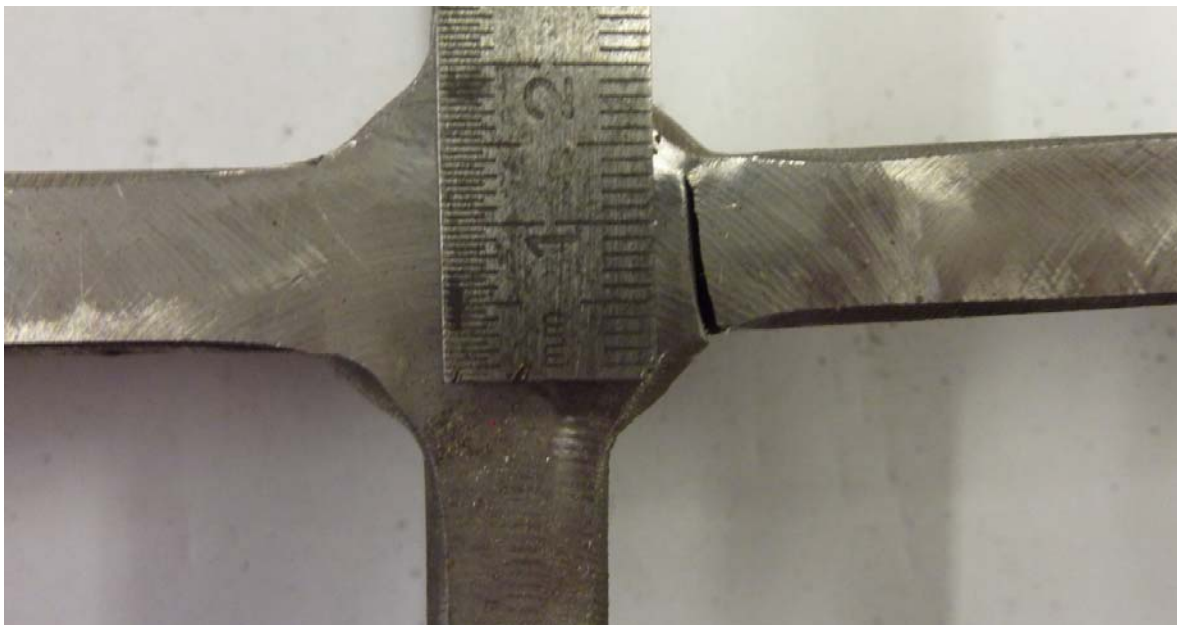
6. Rissbild Seitenansicht

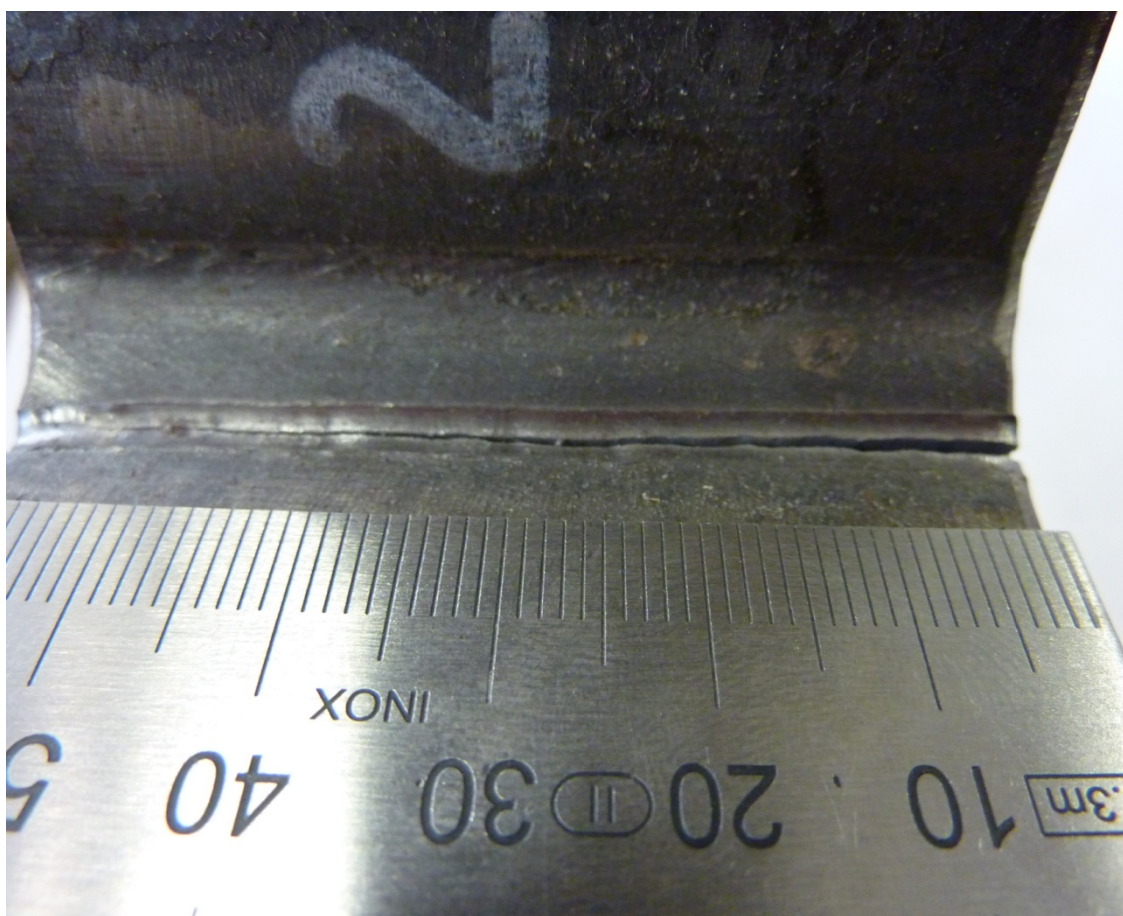
hinten: $t = 3,2$ mm
 $l = 14$ mm

5. Rissbild Draufsicht (vorne)

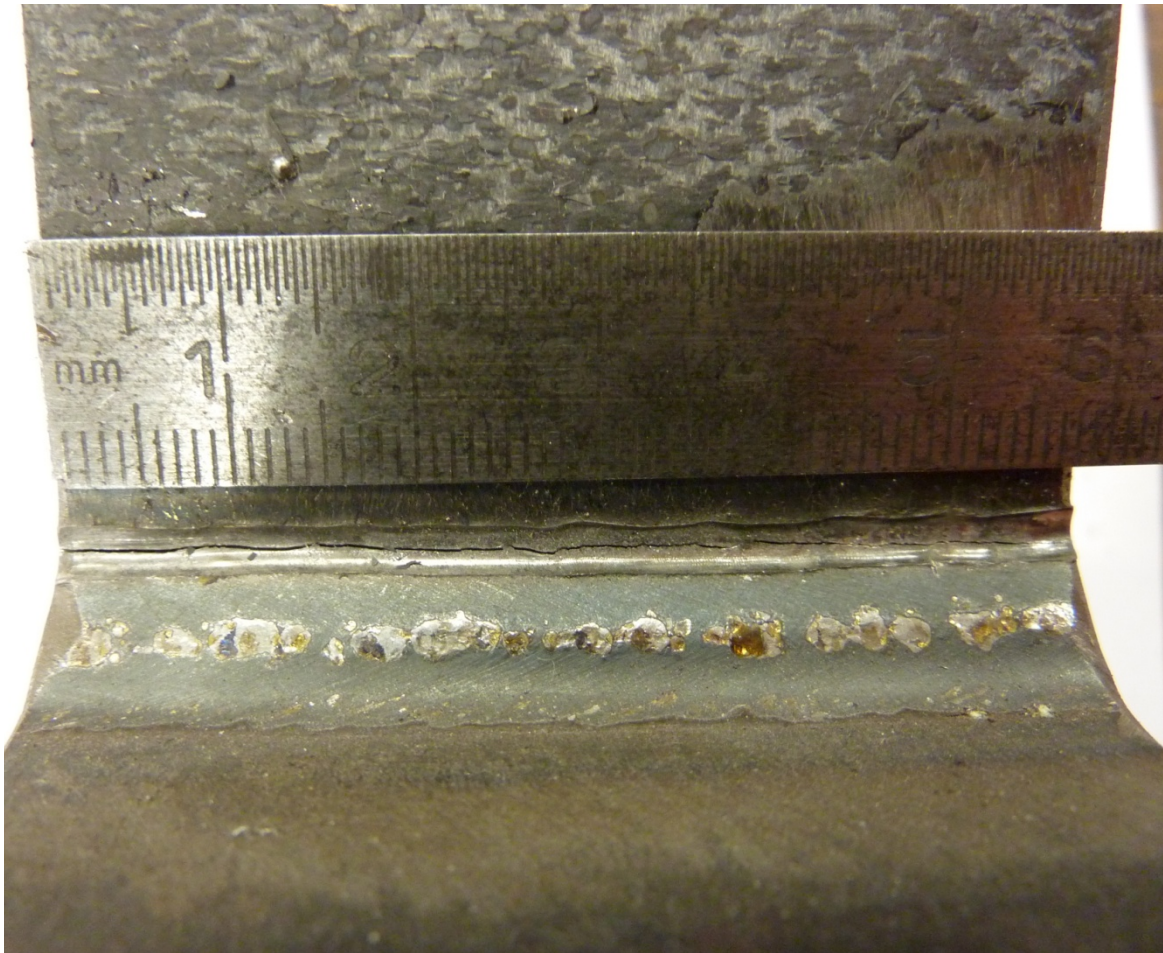
Riss: $t = 3$ mm (links) / 1mm (rechts)
 l = durchgehend

5. Rissbild Draufsicht

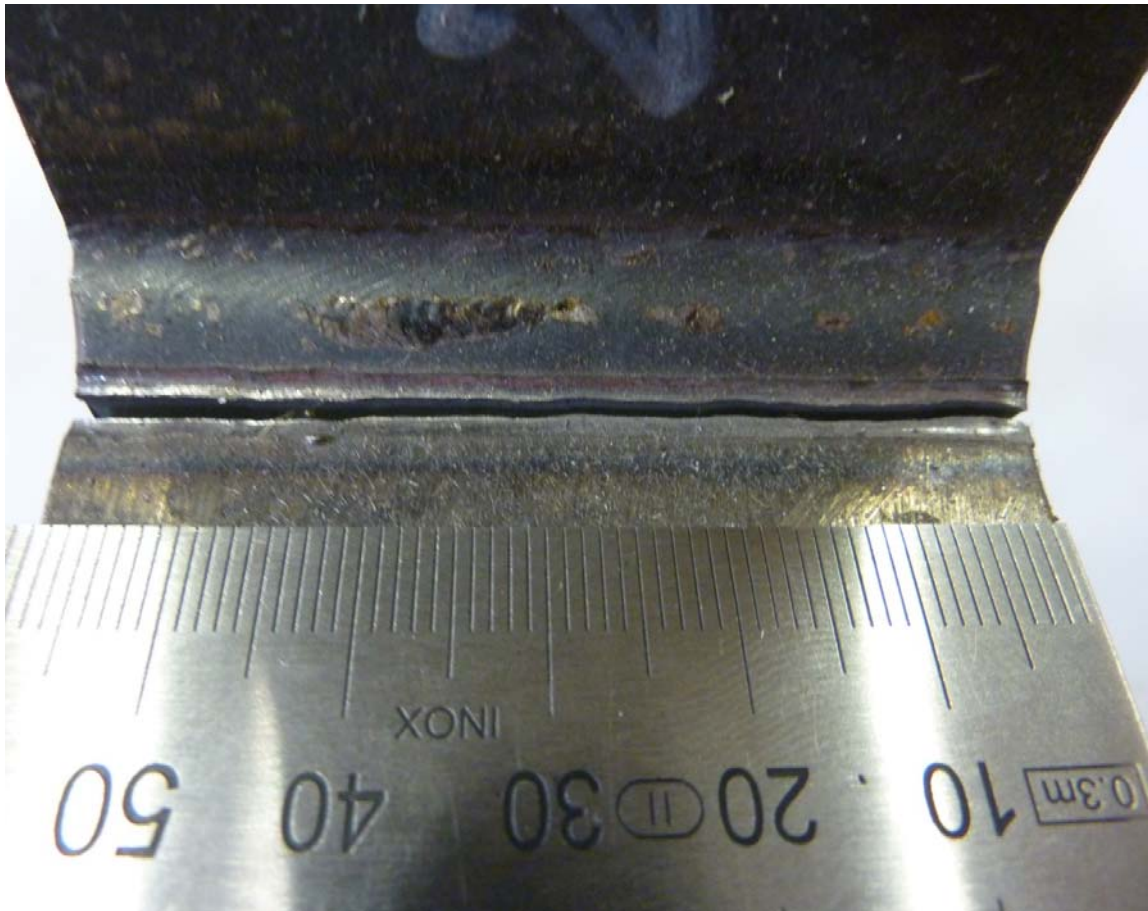
Riss: $t = 4,1$ mm (rechts) / $7,3$ mm (links)
 l = durchgehend

5. Rissbild Draufsicht

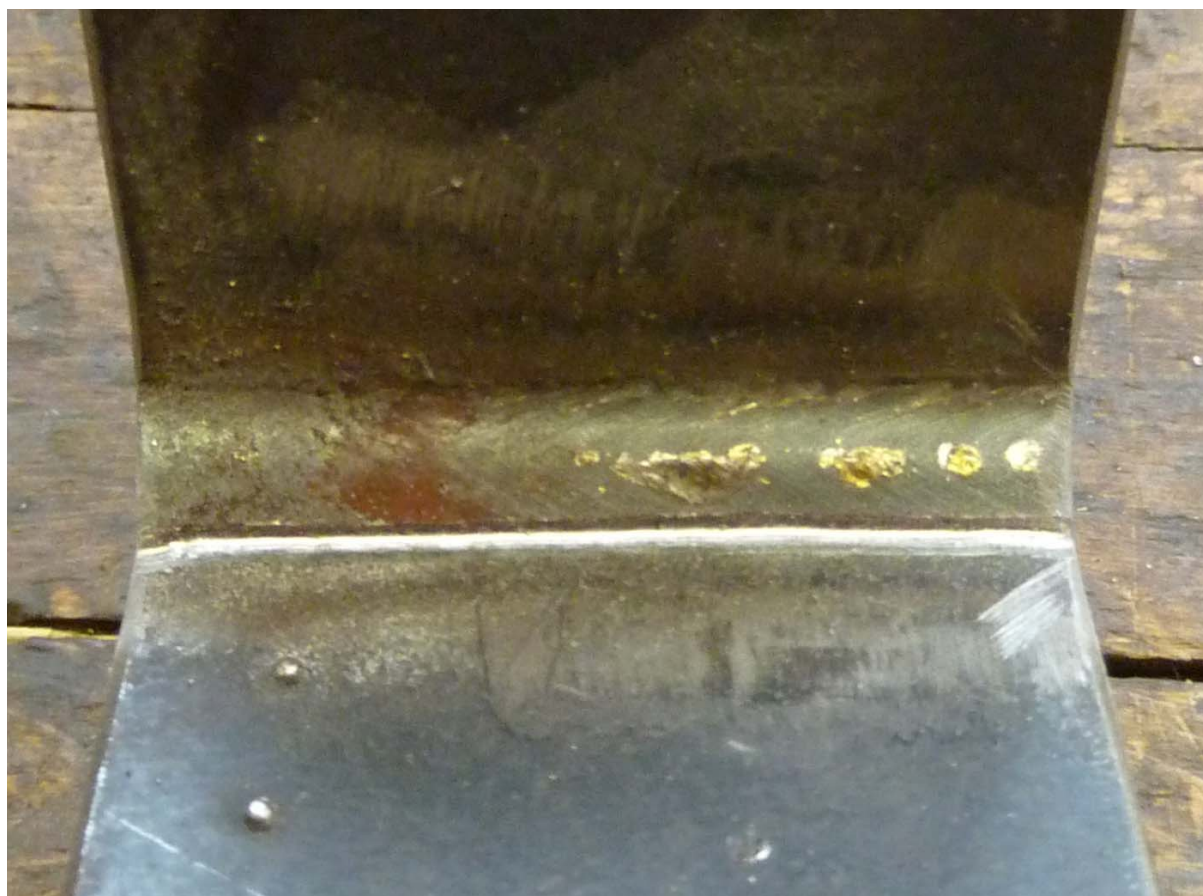
1. Angeschwungen bis 364.535 Schwingspiele
2. HiFIT-behandelt
3. Abbruch bei 2.000.000 Schwingspielen ohne Bruch

5. Nachbehandlung

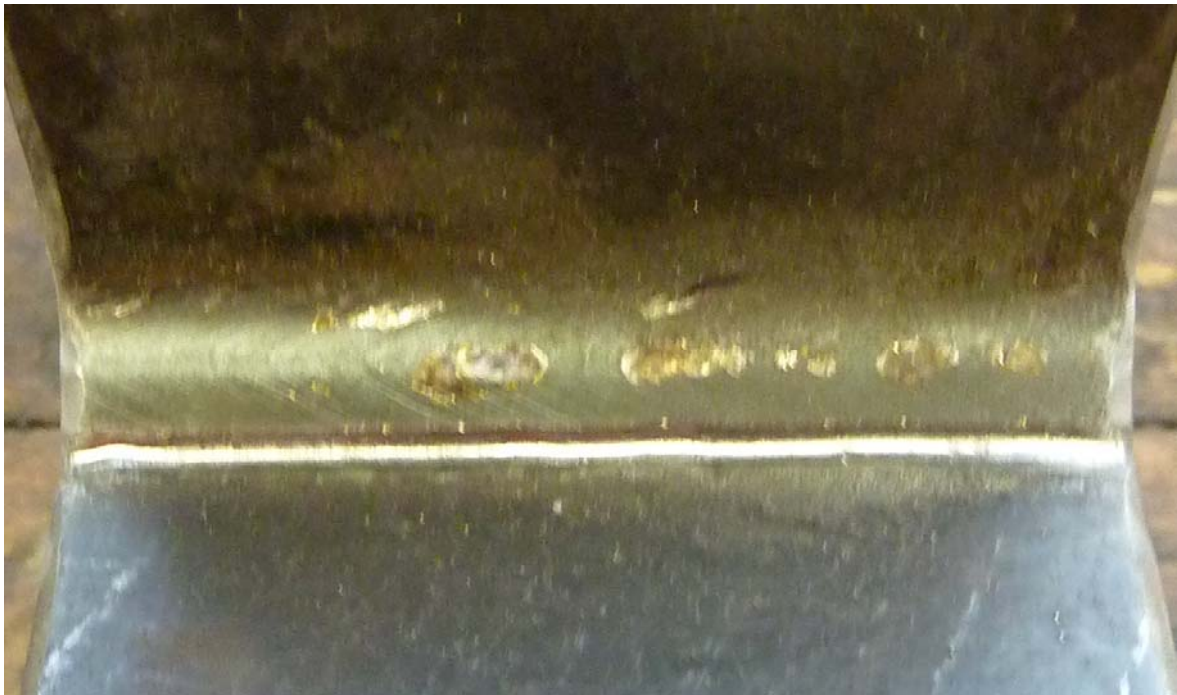
1. Angeschwungen bis 208.143 Schwingspiele
2. HiFIT-behandlung
3. Versagen im Grundwerkstoff

5. Nachbehandlung
