## Aufgabe:

Aufgrund von zyklischen thermodynamischen Betriebsbelastungen sind an einem Turbinengehäuse Ermüdungsrisse entstanden. Bei der benötigten Menge an Schweißgut, welches zur Reparatur eingebracht werden musste, galt es die Schrumpfspannungen und somit die verbleibenden Resteigenspannungen so niedrig wie möglich zu halten. Außerdem sollte die Nachhaltigkeit der Reparaturaht erhöht werden.

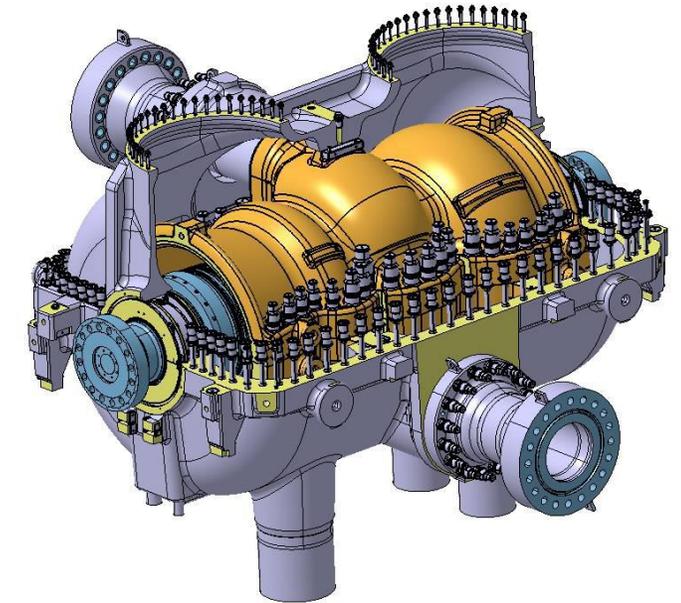
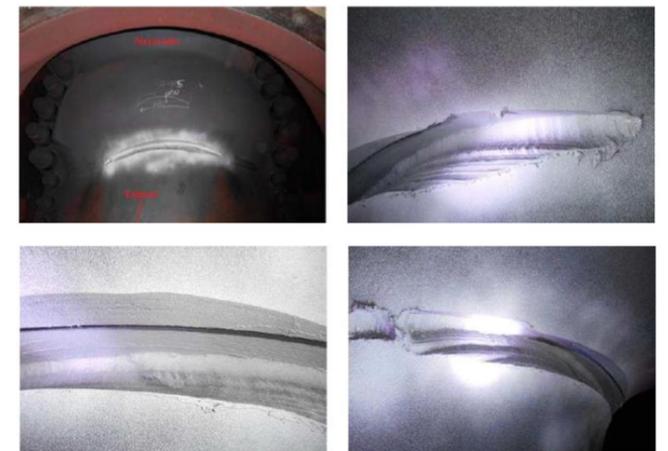
Die SVS entschied sich einmal mehr für den Einsatz der PIT Technologie. Durch das sogenannte Zwischenlagen-Pitten wurde die entstandene Schrumpfspannung auf jeder Lage in Druckeigenspannungen umgewandelt. Durch dieses Vorgehen werden die sich über den Gesamtquerschnitt lagenweise aufbauenden Resteigenspannungen deutlich reduziert gehalten. Zuletzt wird die Decklage nach dem Warm-Formschleifen, inklusive WEZ, im Anschluss an die Schlussprüfung noch einmal flächig gepittet um durch die Kaltverfestigung und die Restdruckeigenspannungen der Entstehung von neuen Anrissen entgegenzuwirken.

Durch die Reduzierung der Schrumpfspannungen während der Reparatur wurde einem möglichen Verzug entgegengewirkt und durch die abschließende PIT Behandlung der Oberfläche die Nachhaltigkeit der Reparatur deutlich gesteigert. Diese Methodik wurde in Verbindung mit der Vergütungslagen-Schweißtechnik als einheitliches Reparaturverfahren normgerecht qualifiziert. Der SVS hat bereits mehrere Reparaturen auf diese Weise durchgeführt und sehr gute Erfahrungen damit gesammelt.
